Inspektionsbericht Brückenlager Emmenbrücke Bätterkinden

Objekt:	Emmebrücke Bätterkinden	Bauwerks-Nr.:	n.b.
Lagerlieferant:	H. Stöcklin AG	Baujahr:	1980
	16 Topflager (14 x NGa, 1 x NGe, 1 x N)	Kontrolldatum:	08.02.2019

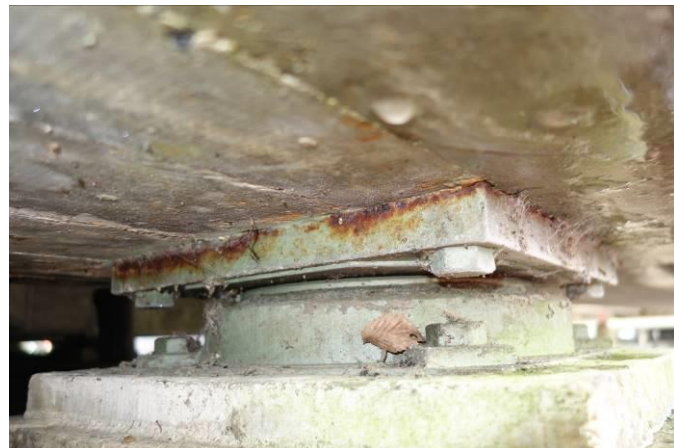
Abb. 3: L1 – NGa Korrosion an Gleitplatte

Der Korrosionsschutz an den Ankerplatten sollte erneuert werden. Hierzu ist es notwendig die betroffenen Stellen von Hand zu entrostern und mit z.B. 2 Anstrichen SIKA-Cor 6630 high solid zu bearbeiten.

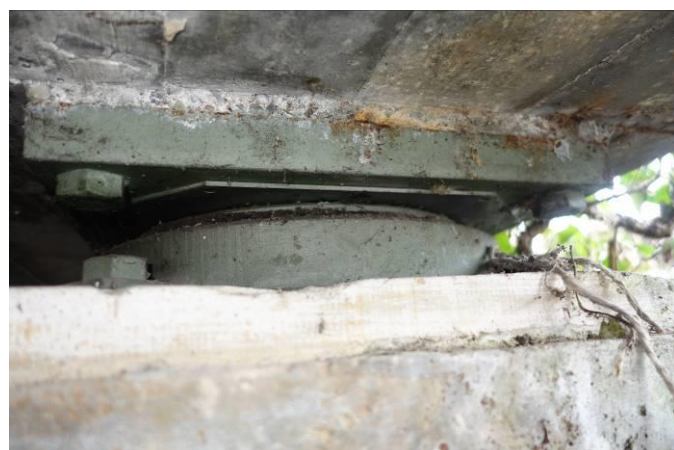
Abb. 7: L4 – NGa Korrosion an Gleitplatte

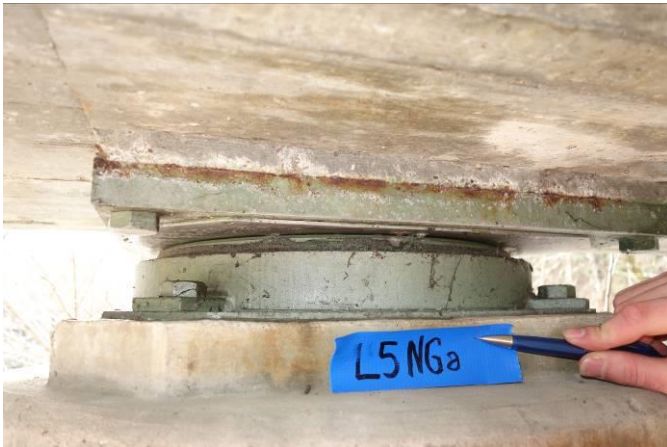
Abb. 8: L5 – NGa: Korrosion an Gleitplatte

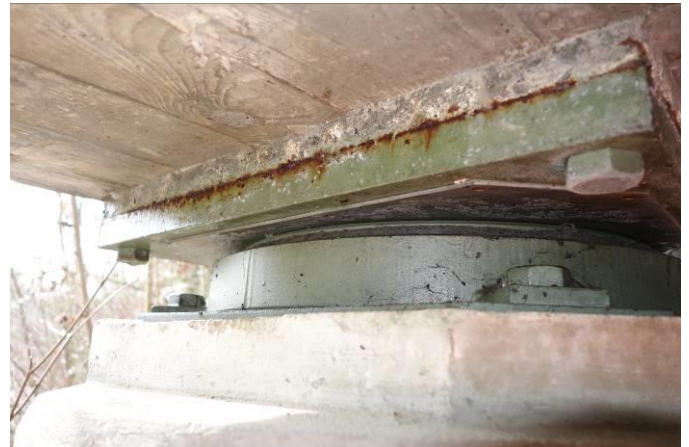
Abb. 9: L5 – NGa: Korrosion an Gleitplatte

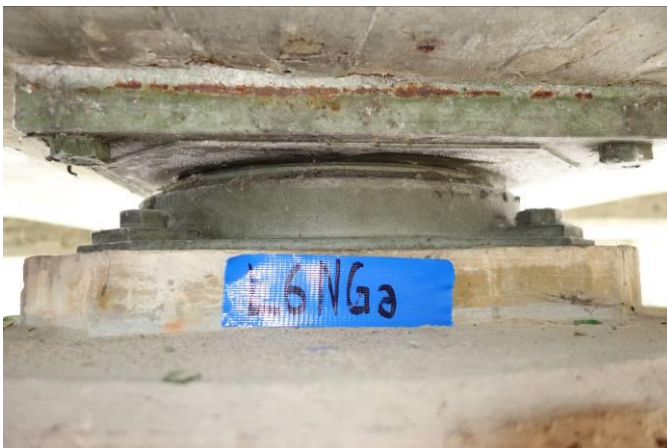
Abb. 10: L6 – NGa: Korrosion an Gleitplatte

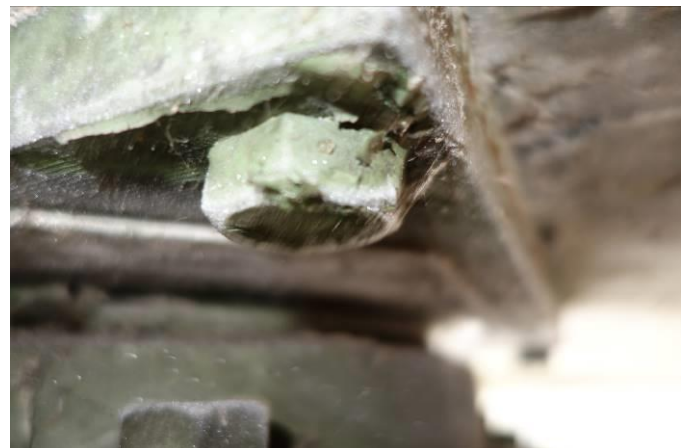
Abb. 11: L6 – NGa Abblättern des Korrosionsschutzes

*2 Korrosionsschutz blättert teilweise ab

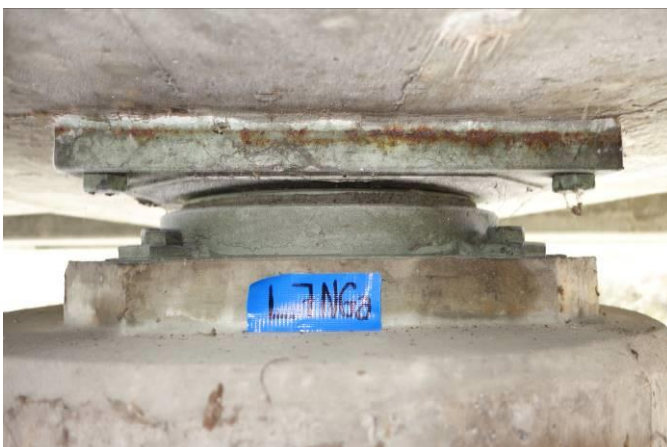
Abb. 12: L7 – NGa: Korrosion an Gleitplatte (oberflächlich gefrorenes Tauwasser)

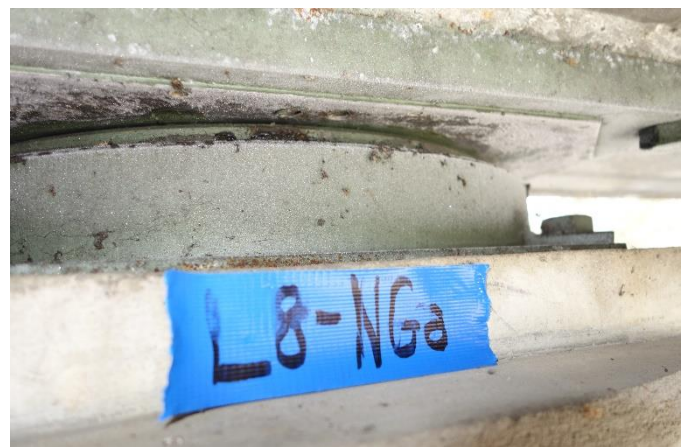
Abb. 13: L8 – NGa: Zustand allgemein i.O. (oberflächlich gefrorenes Tauwasser)

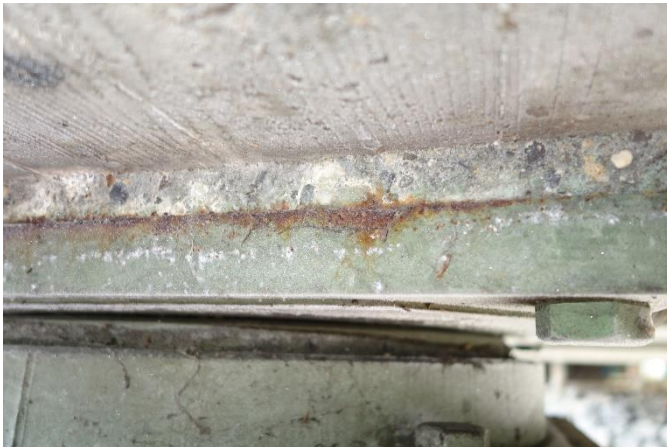
Abb. 14: L8 – NGa: Korrosion an Gleitplatte

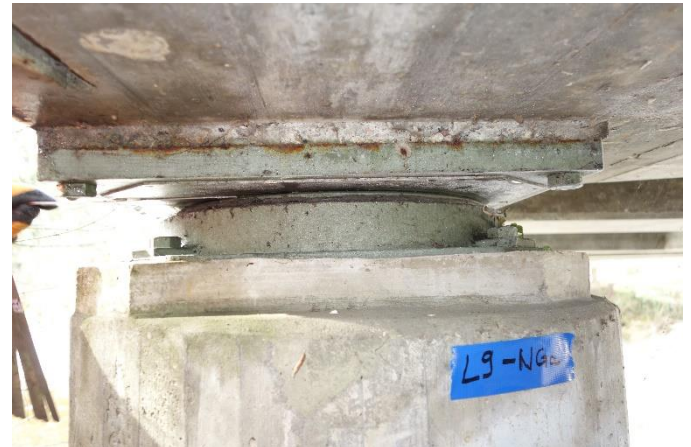
Abb. 15: L9 – NGa: Korrosion an Gleitplatte

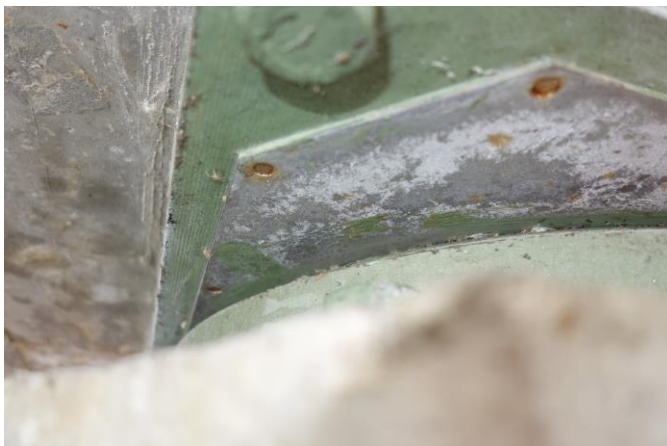
Abb. 146: L9 – NGa – Korrosion an Anschlussstellen des Gleitblechs

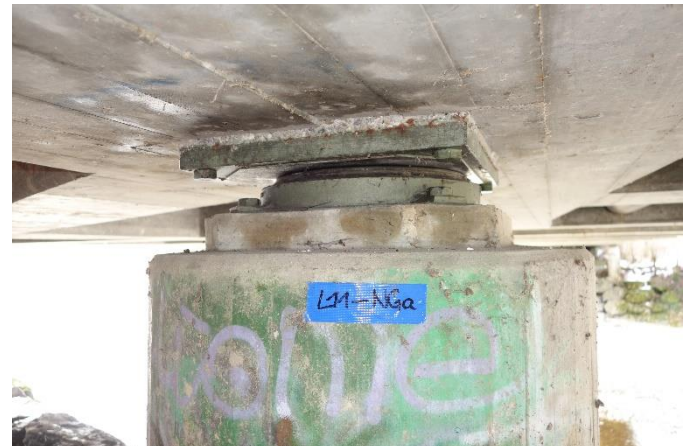
Abb. 157: L11 – NGa – Lager seitlich verschoben, jedoch noch genügend Reserve des Gleitweges vorhanden

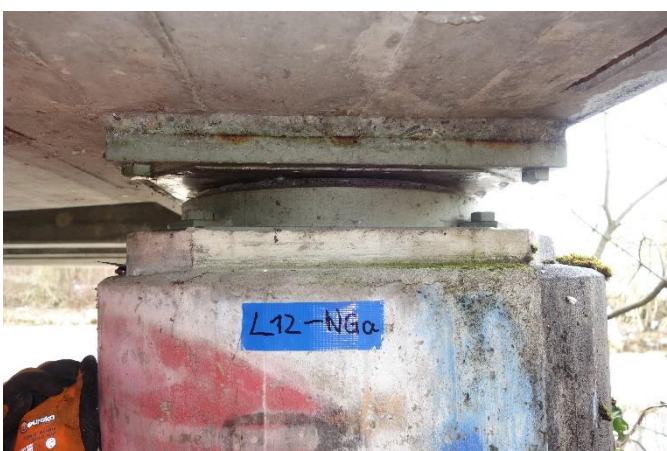
Abb. 16: L12 – NGa: Korrosion an Gleitplatte

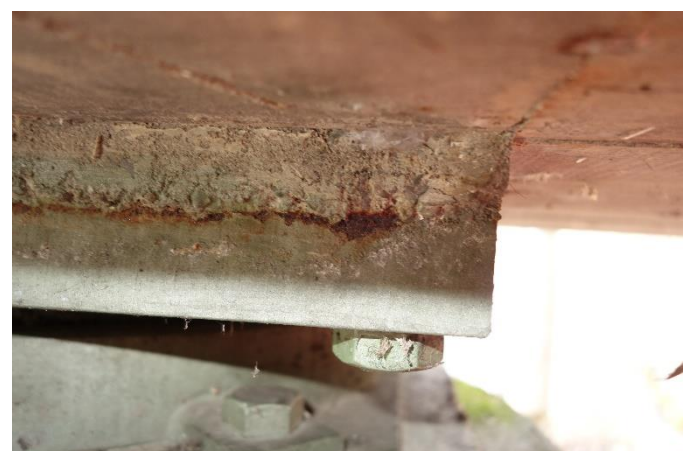
Abb. 179: L12 – NGa: Korrosion an Gleitplatte

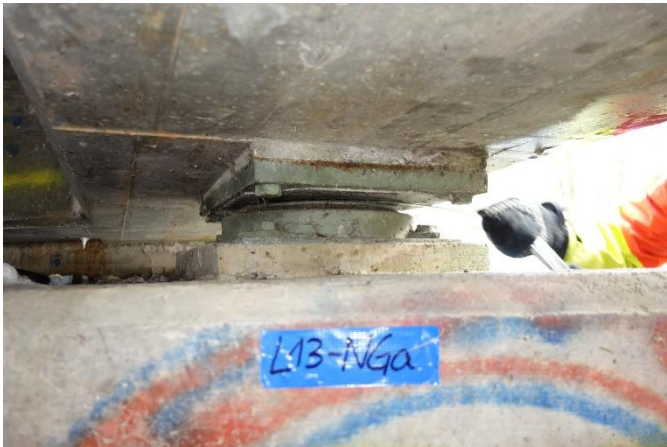
Abb. 20: L13 – NGa: Korrosion an Gleitplatte

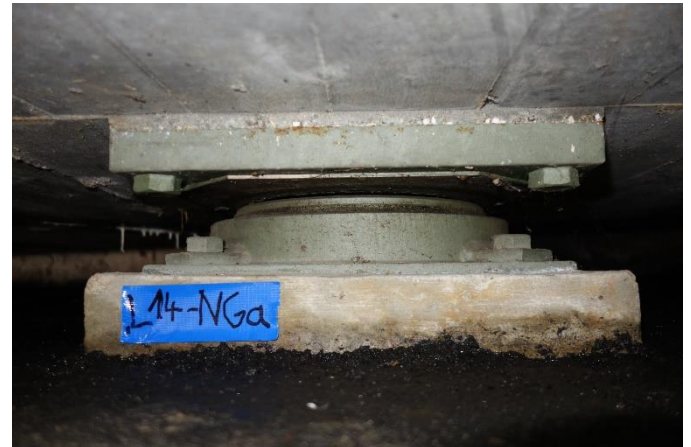
Abb. 21: L14 – NGa: Korrosion an Gleitplatte

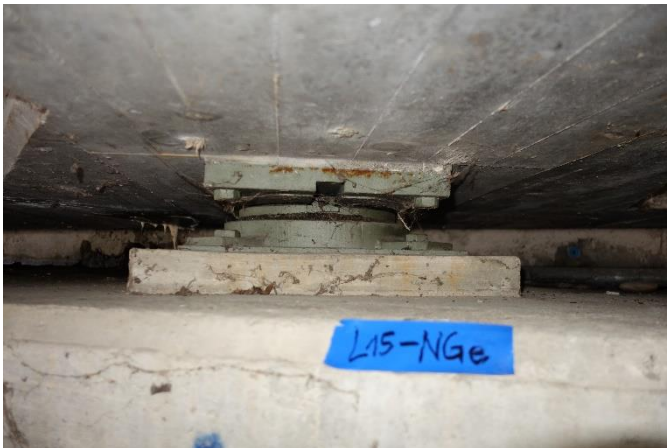
Abb. 2218: L15 – NGe: Korrosion an Gleitplatte

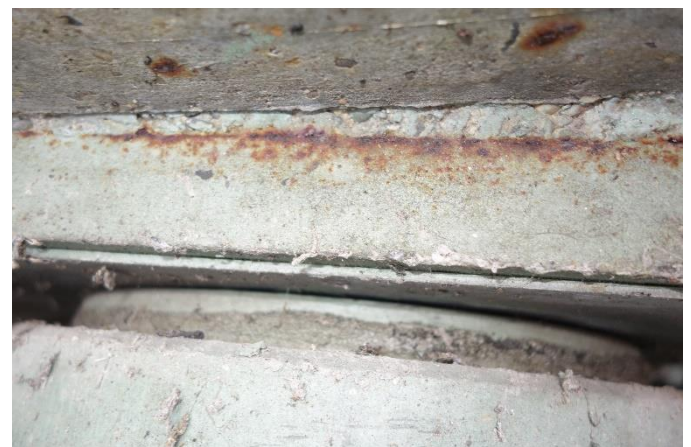
Abb. 20: L7 – NGa: Korrosion an Gleitplatte
