Asbest – Diagnose vom 22.07.2023

23.103-Sanierung Gotthelfschulhaus, Gotthelfstrasse 15, 3427 Utzenstorf

Diagnose vor Beginn Umbauarbeiten

Version 23.103_V1 / 03.08.23

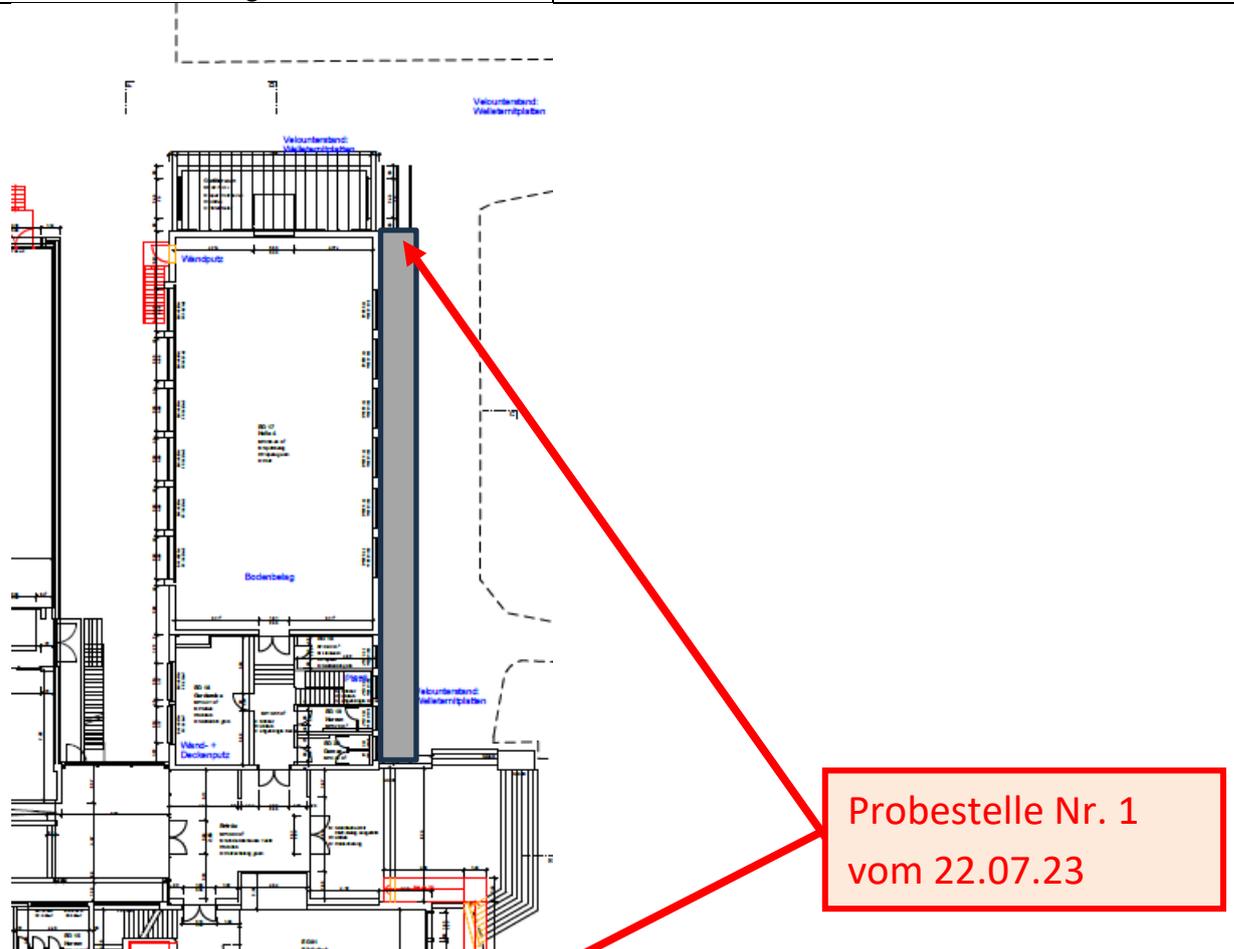
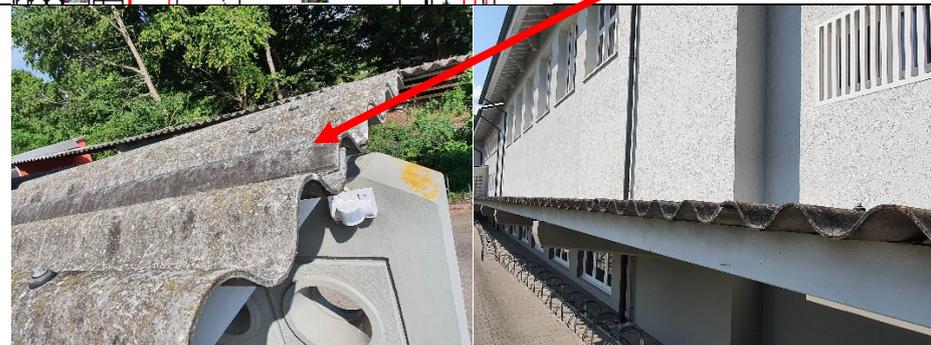
**Probestelle Nr. 1
 vom 22.07.23**

Geschoss	Aussenbereich
Probestelle	Dacheindeckung, Velounterstand ostseitig
Probearart	Wellplatten (Welleternit)
Aussehen	graues, faserhaltiges, zementöses Material
Bestandteile und Gehalt (faserig)	--
Bemerkungen	--
Laborprobe	Nr. 23.103 - 1
Asbestbefund	Asbest → negativ
Risiko Gefährdung	keine

**Kein Asbest:
 Velounterstand
 ostseitig, längsseitig
 Turnhalle**

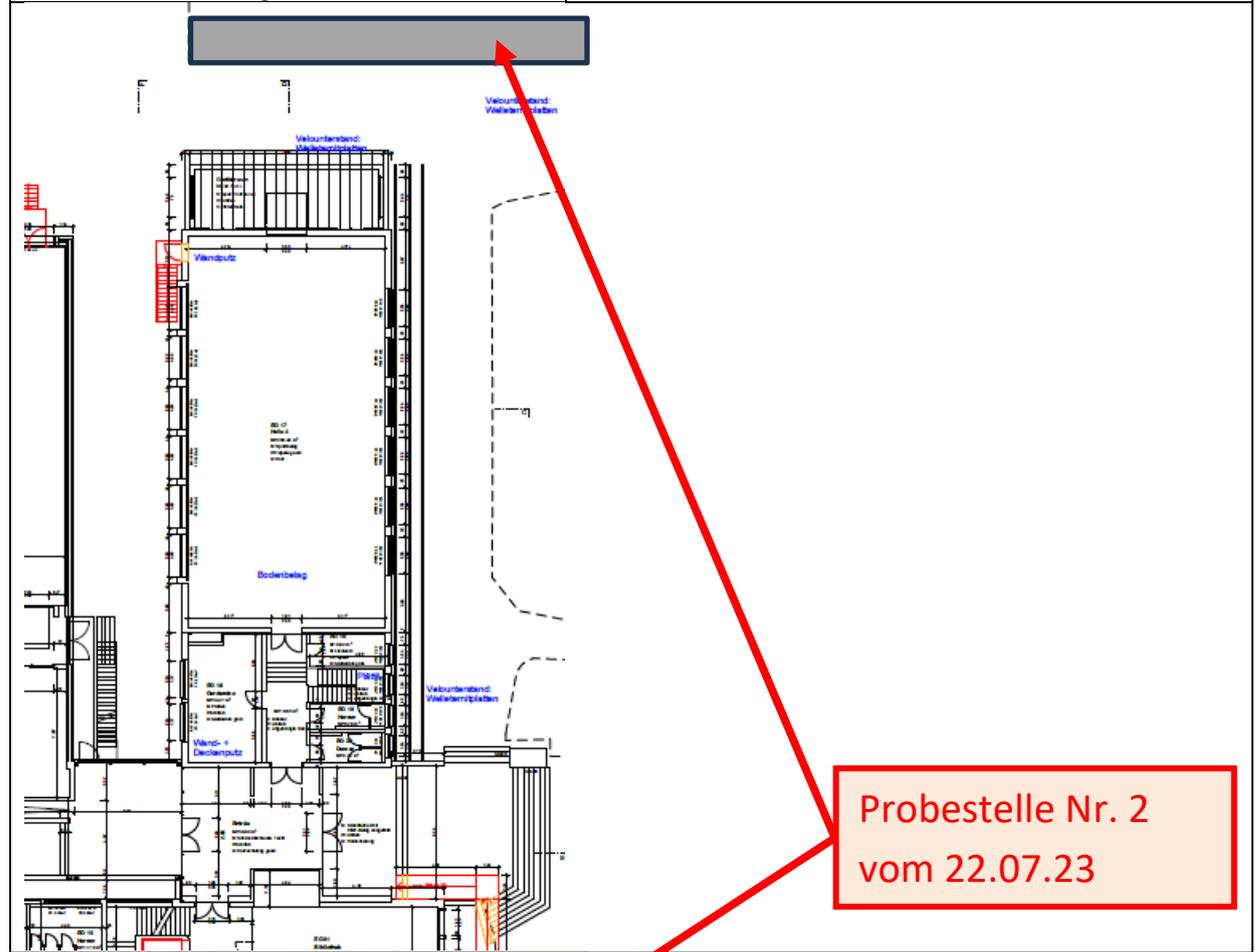
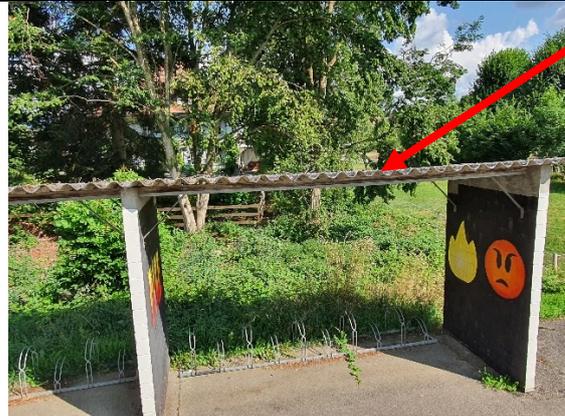
Geschoss	Aussenbereich
Probestelle	Dacheindeckung, Velounterstand freistehend
Probearart	Wellplatten (Welleternit)
Aussehen	graues, faserhaltiges, zementöses Material
Bestandteile und Gehalt (faserig)	--
Bemerkungen	--
Laborprobe	Nr. 23.103 - 2
Asbestbefund	Asbest → negativ
Risiko Gefährdung	keine

Kein Asbest:
Velounterstand
freistehend

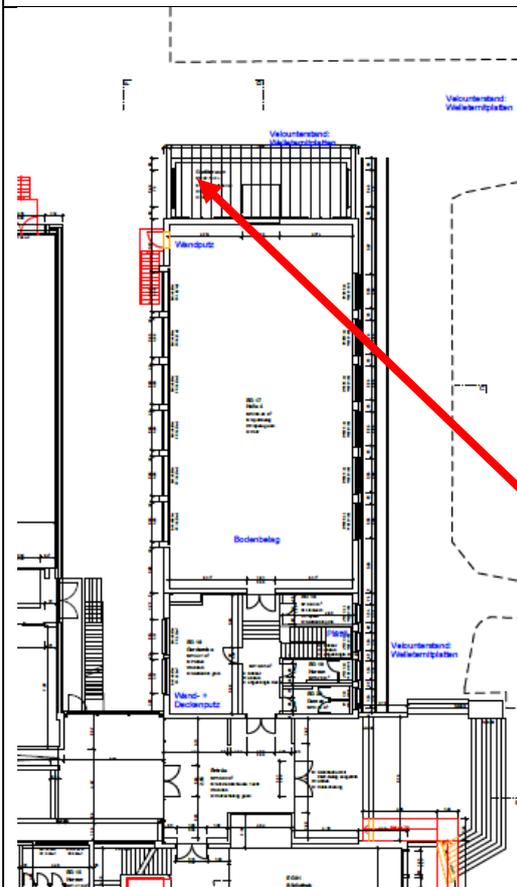
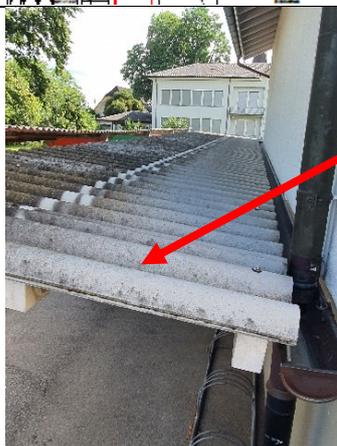
Probestelle Nr. 3
vom 22.07.23

Geschoss	Aussenbereich
Probestelle	Dacheindeckung, Velounterstand nordseitig
Probearart	Wellplatten (Welleternit)
Aussehen	graues, faserhaltiges, zementöses Material
Bestandteile und Gehalt (faserig)	Chrysotil (Weissasbest)
Bemerkungen	Fasern gut gebunden
Laborprobe	Nr. 23.103 - 3
Asbestbefund	Asbest → positiv
Risiko Gefährdung	Sanierungs-Dringlichkeitsstufe III Sanierung vormerken

Asbest-Befund!

**Velounterstand
nordseitig Turnhalle**

4.2.1 Proben Nr. 3, 10, 12 / Faserzement / Asbestzement → Dringlichkeitsstufe III

Im Freien: Schutzmassnahmen gemäss SUVA Factsheet 33031.

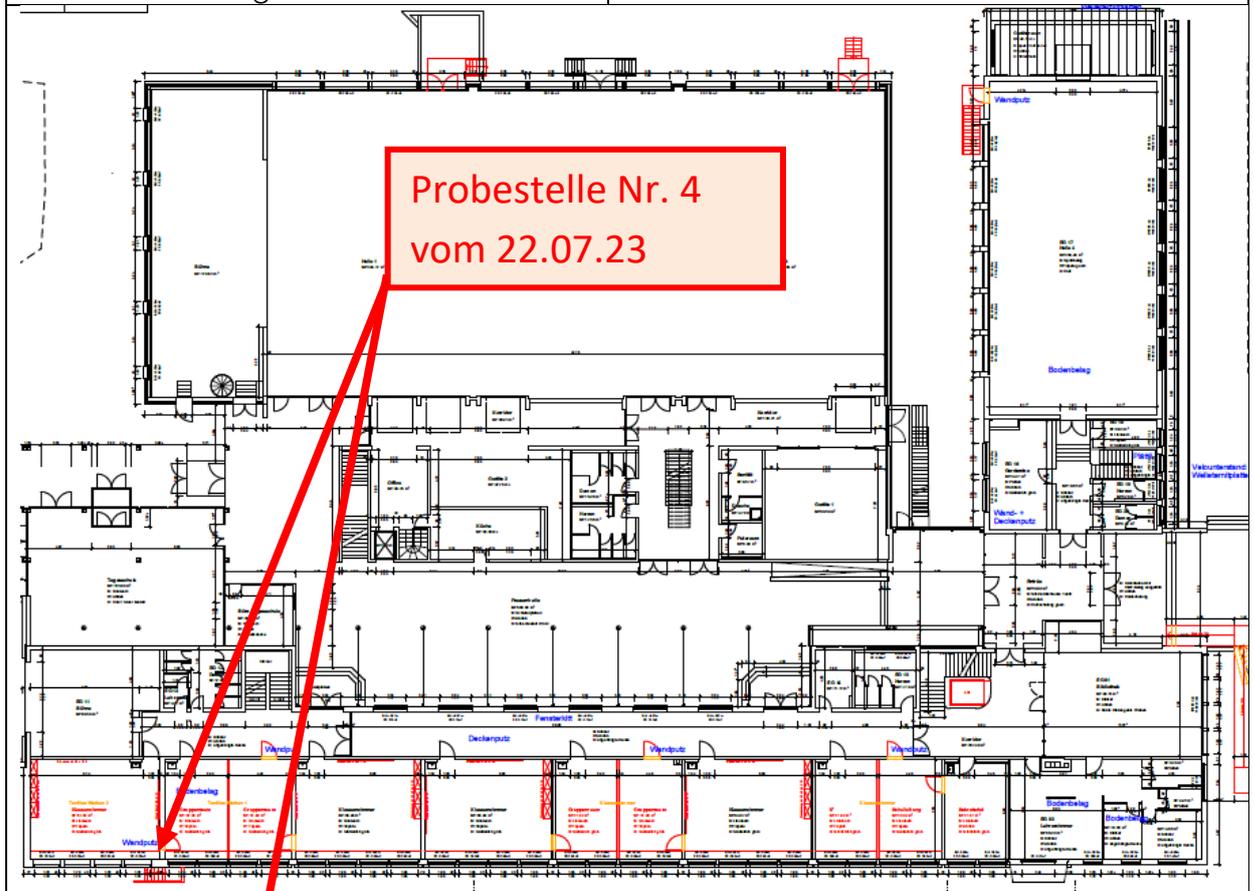
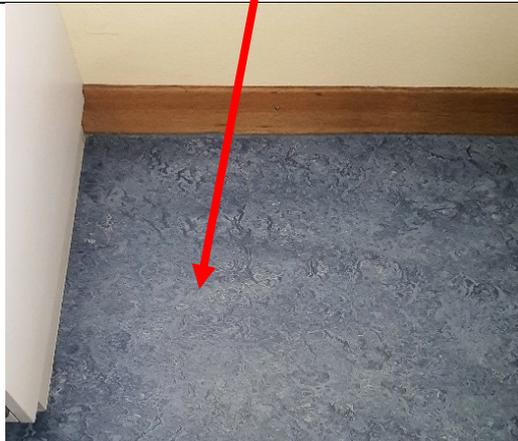
Geschoss	Erdgeschoss
Probestelle	EG 10, Textiles Werken
Probearart	Bodenbelag
Aussehen	weiss gespränkelter, blauer, 1-schichtiger, brechbarer Belag
Bestandteile und Gehalt (faserig)	--
Bemerkungen	--
Laborprobe	Nr. 23.103 - 4
Asbestbefund	Asbest → negativ
Risiko Gefährdung	keine

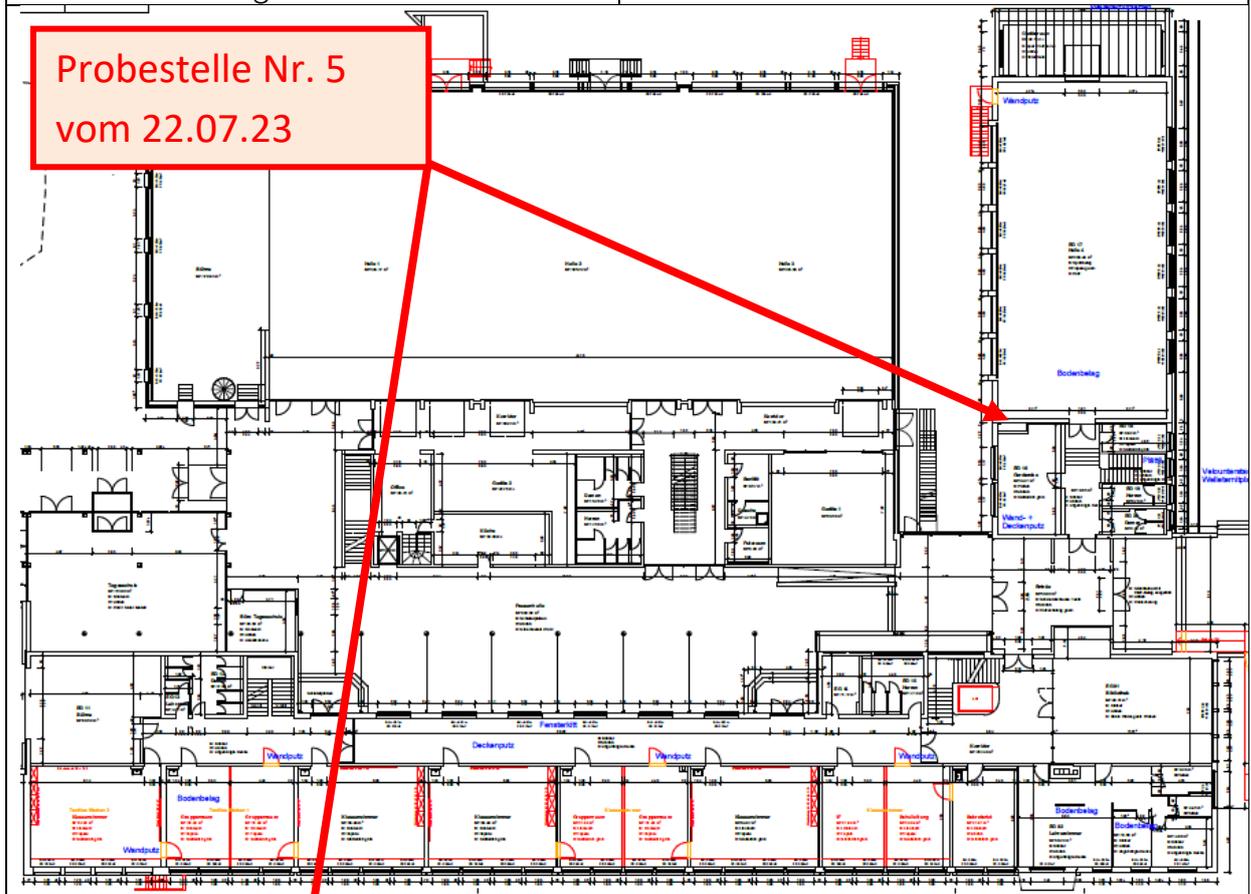
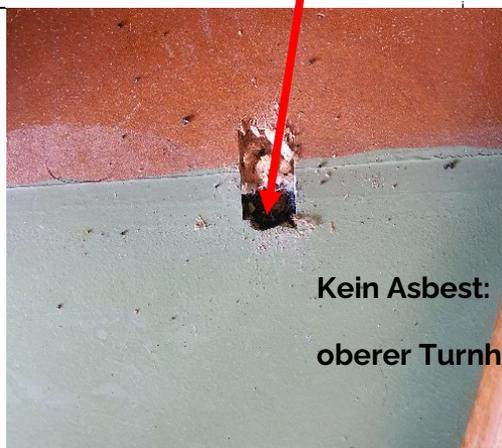
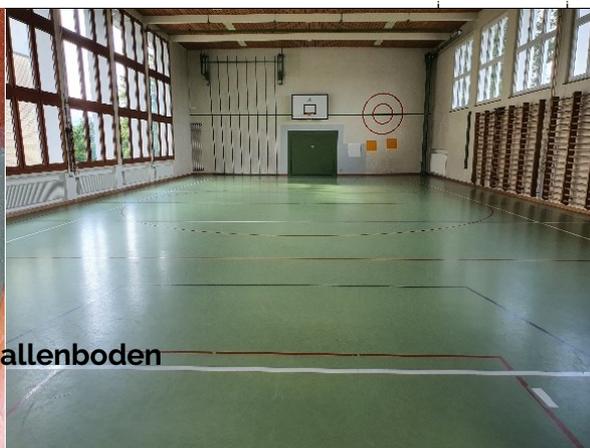
Geschoss	Erdgeschoss
Probestelle	obere Turnhalle
Probearart	Bodenbelag, mit Teerkork
Aussehen	grüner, einschichtiger Belag, Korkboden
Bestandteile und Gehalt (faserig)	--
Bemerkungen	--
Laborprobe	Nr. 23.103 - 5
Asbestbefund	Asbest → negativ
Risiko Gefährdung	keine

**Kein Asbest:
oberer Turnhallenboden**

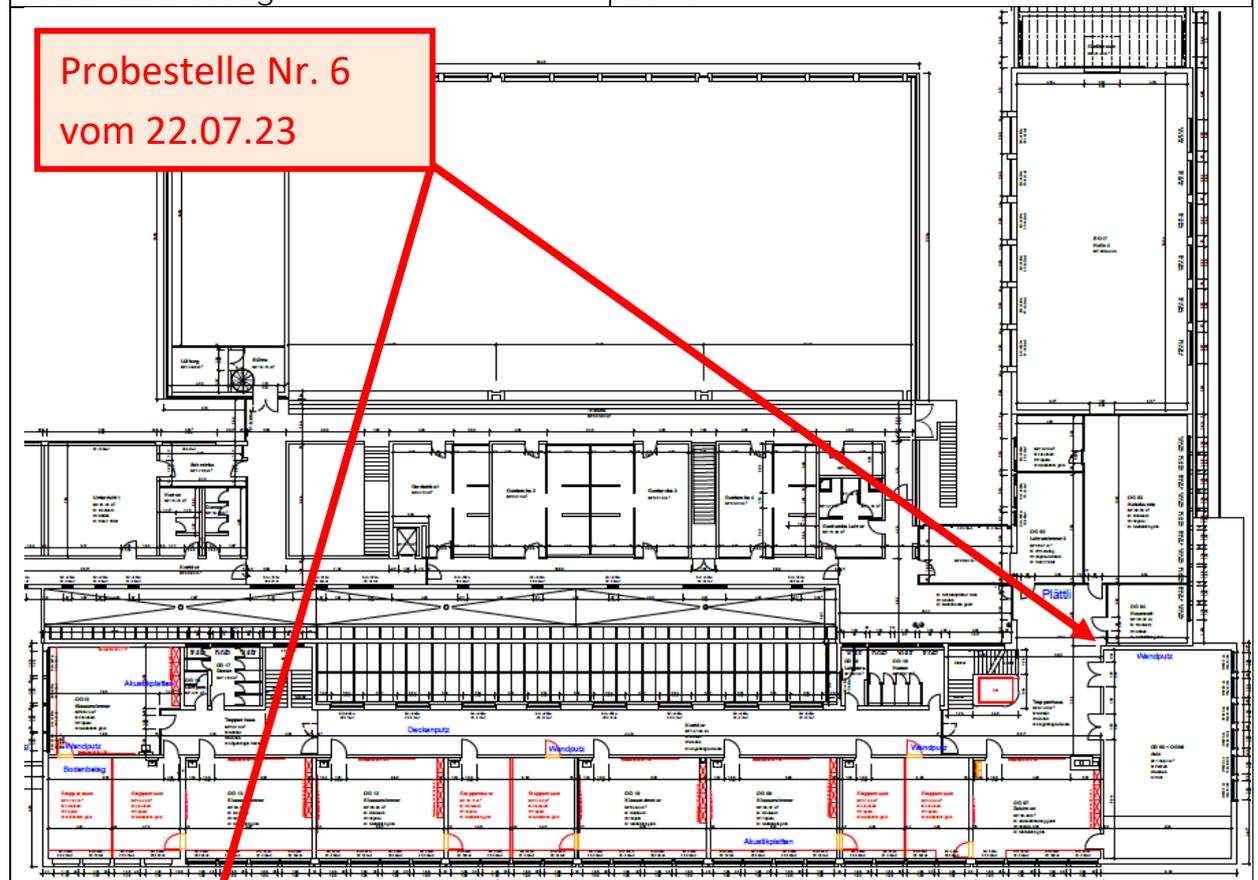
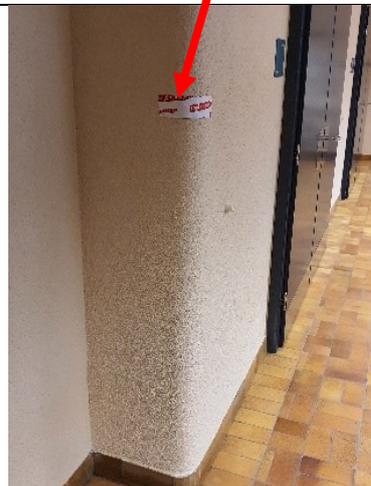
Probestelle Nr. 6
vom 22.07.23

Geschoss	Obergeschoss
Probestelle	Vorplatz Aula
Probearart	Verputz
Aussehen	graues, faserhaltiges, zementöses Material
Bestandteile und Gehalt (faserig)	Mörtel: Zellulose
Bemerkungen	--
Laborprobe	Nr. 23.103 - 6
Asbestbefund	Asbest → negativ
Risiko Gefährdung	keine

Vorplatz Aula, OG

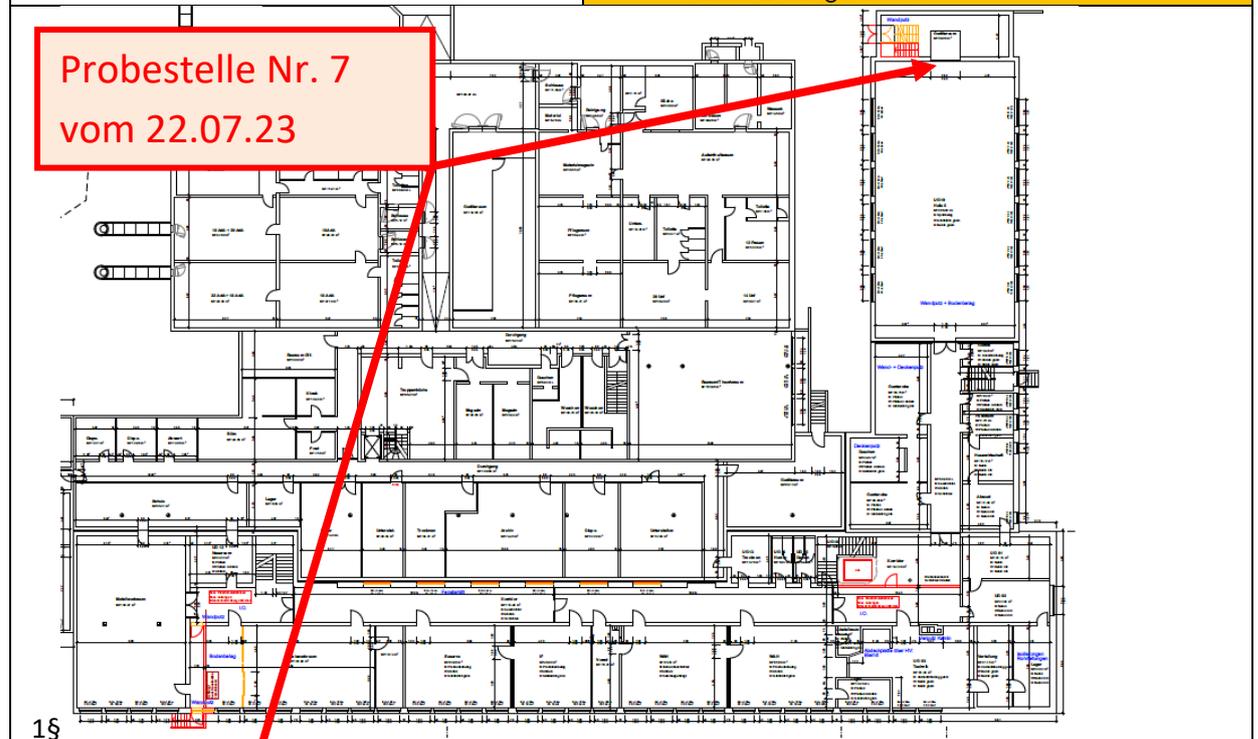
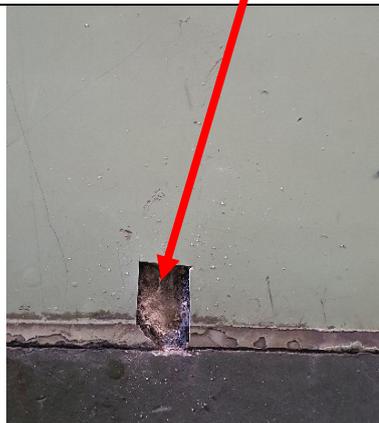
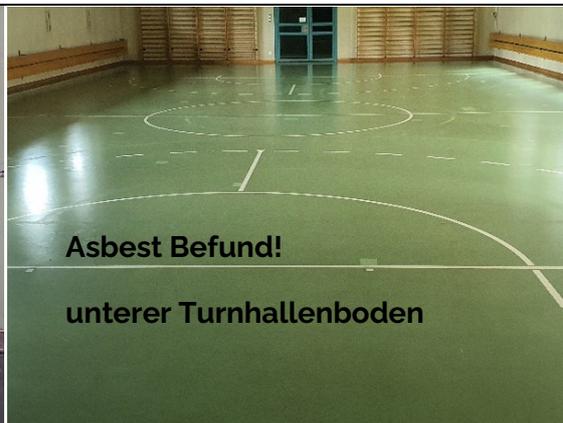
Geschoss	Untergeschoss
Probestelle	untere Turnhalle
Probearart	Bodenbelag, mit Teerkork
Aussehen	Chrysotil (Weissasbest)
Bestandteile und Gehalt (faserig)	--
Bemerkungen	--
Laborprobe	Nr. 23.103 - 7
Asbestbefund	Asbest → positiv
Risiko Gefährdung	Sanierungs-Dringlichkeitsstufe II Sanierung empfohlen: <ul style="list-style-type: none">- Sanierung spätestens vor baulichen Eingriffen- Neubeurteilung bei Vorkommnissen, Nutzungsänderungen oder spätestens nach 2 bis 5 Jahren

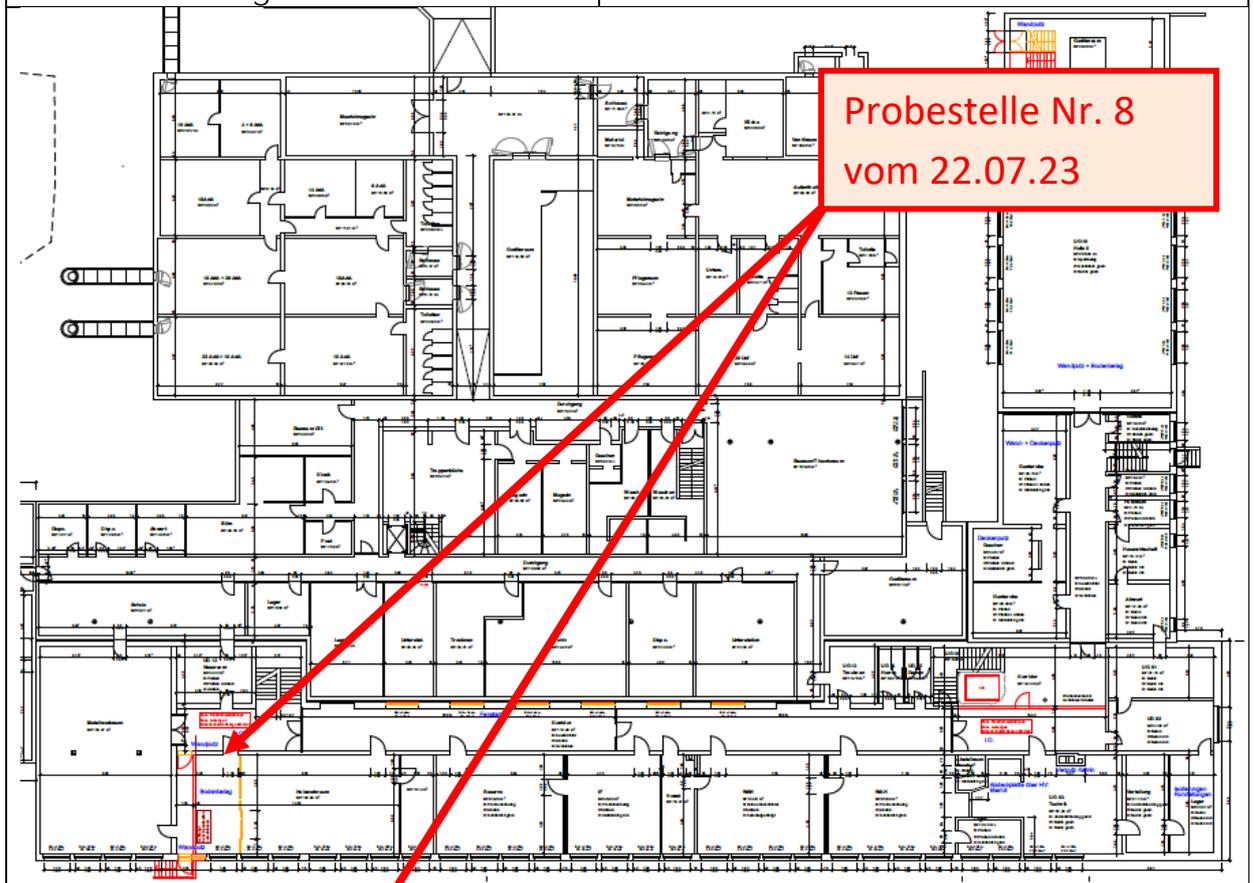
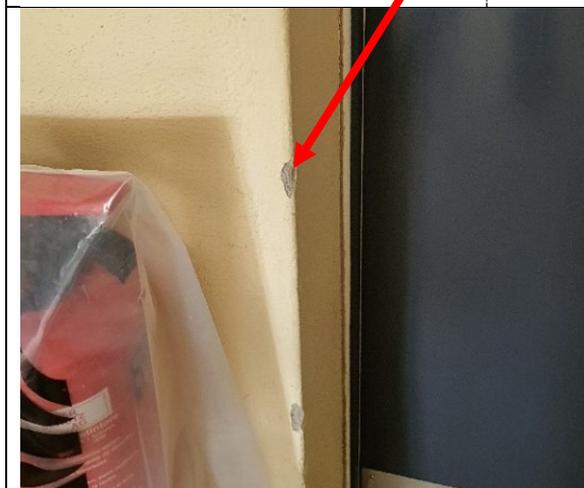
Textiles Werken, UG

Geschoss	Untergeschoss
Probestelle	Textiles Werken 1
Probearart	Verputz
Aussehen	grauer Mörtel, gelber Anstrich
Bestandteile und Gehalt (faserig)	Mörtel: Zellulose
Bemerkungen	--
Laborprobe	Nr. 23.103 - 8
Asbestbefund	Asbest → negativ
Risiko Gefährdung	keine

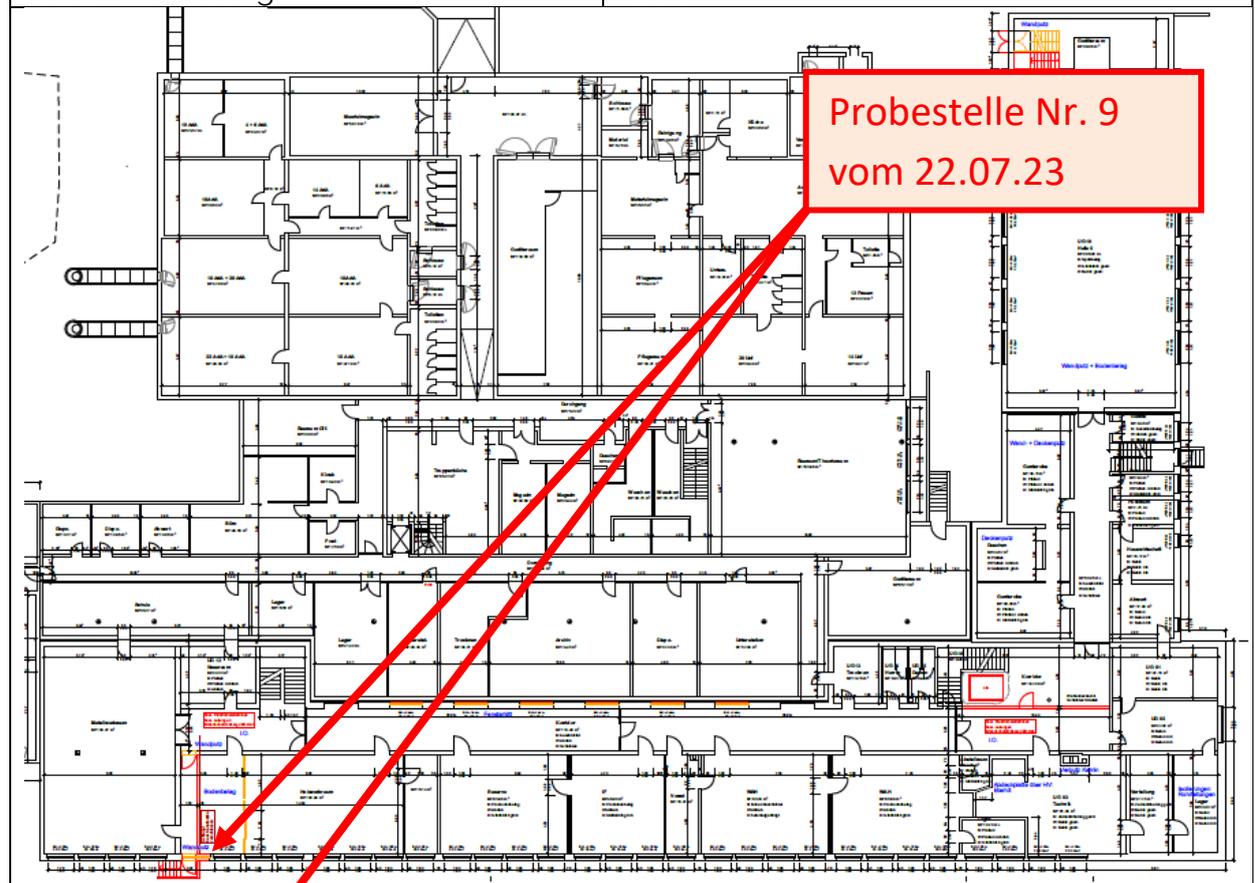
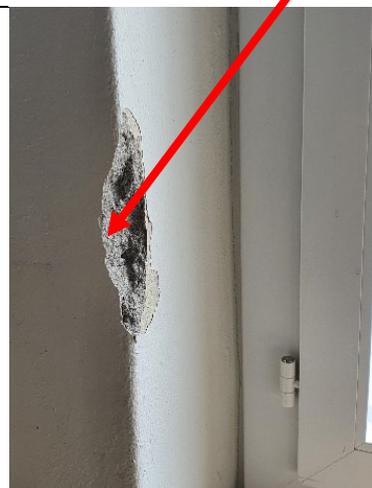
Textiles Werken, UG

Geschoss	Untergeschoss
Probestelle	Textiles Werken 1
Probeart	Verputz, Innenseite der Aussenwand
Aussehen	grauer Mörtel, weisser Anstrich
Bestandteile und Gehalt (faserig)	Mörtel: Zellulose
Bemerkungen	--
Laborprobe	Nr. 23.103 - 9
Asbestbefund	Asbest → negativ
Risiko Gefährdung	keine

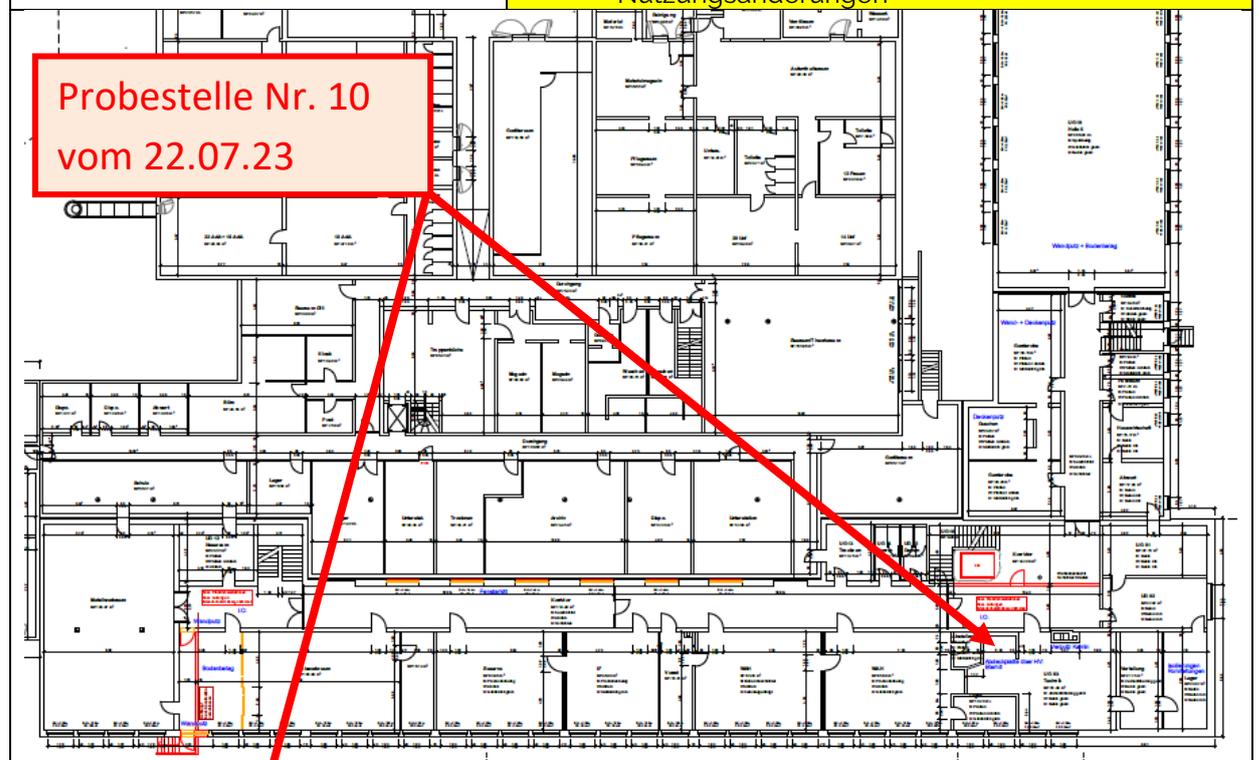
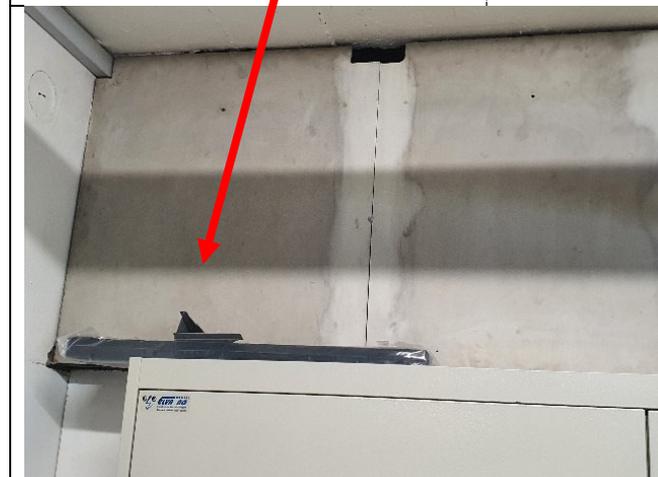
Geschoss	Untergeschoss
Probestelle	UG 03, Technik
Probearart	Faserzementplatte über Elektroschrank
Aussehen	graues, faserhaltiges, zementöses Material
Bestandteile und Gehalt (faserig)	Chrysotil (Weissasbest)
Bemerkungen	Fasern gut gebunden
Laborprobe	Nr. 23.103 - 10
Asbestbefund	Asbest → positiv
Risiko Gefährdung	Sanierungs-Dringlichkeitsstufe III Sanierung vormerken - Sanierung vor baulichen Eingriffen - Neubeurteilung bei Vorkommnissen oder Nutzungsänderungen

Asbest Befund:

- Bei **zerstörungsfreiem** Demontieren: Massnahmen gemäss Suva-Merkblatt 84053 resp. in Analogie zu Suva-Factsheet 33031 (oranger Bereich)
- **Entfernen mit mechanischem Bearbeiten (Sägen, Fräsen, Brechen, Bohren etc.):** Vorgehen gemäss EKAS-Richtlinie Nr. 6503, d.h. Entfernung durch Suva-anerkannten Asbestsanierer in einer Sanierungszone. Ausnahme: Kontrolliertes Brechen einzelner Teile, Massnahmen gemäss Suva-Merkblatt 84053 (oranger Bereich).

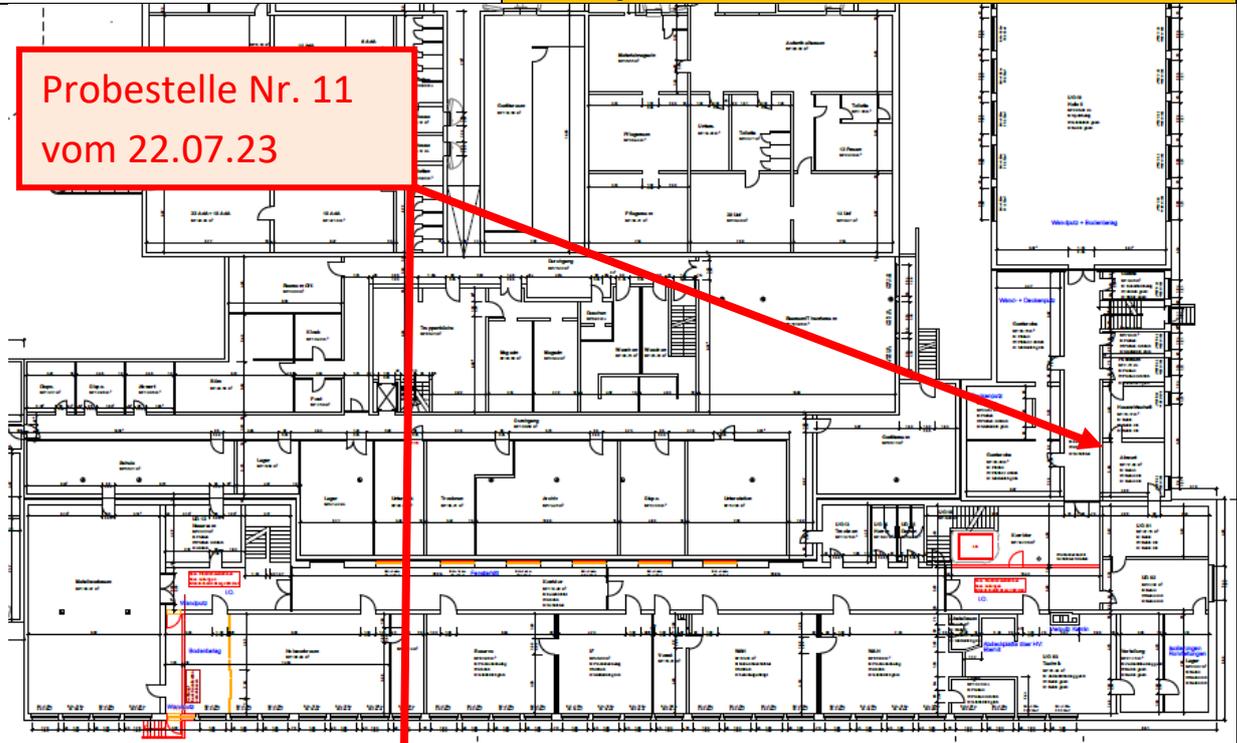
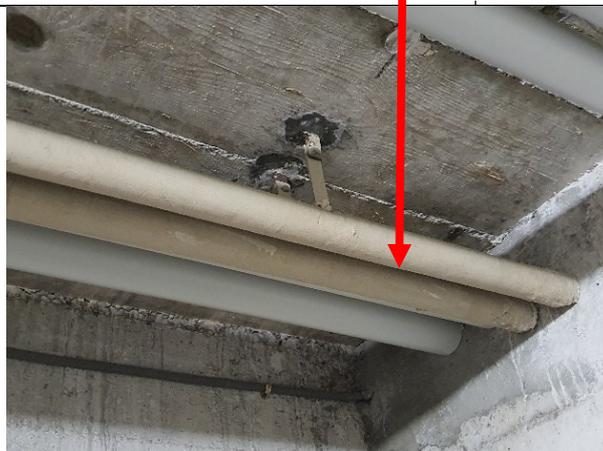
Probestelle Nr. 11
vom 22.07.23

Geschoss	Untergeschoss
Probestelle	Abwärtsraum
Probearart	Rohrleitungs-Ummantelung
Aussehen	
Bestandteile und Gehalt (faserig)	Chrysotil (Weissasbest)
Bemerkungen	--
Laborprobe	Nr. 23.103 - 11
Asbestbefund	Asbest → positiv
Risiko Gefährdung	Sanierungs-Dringlichkeitsstufe II Sanierung empfohlen: <ul style="list-style-type: none">- Sanierung spätestens vor baulichen Eingriffen- Neubeurteilung bei Vorkommnissen, Nutzungsänderungen oder spätestens nach 2 bis 5 Jahren

Asbest Befund:

Abwärtsraum, UG

4.2.2 Probe Nr. 11 / Rohrisolationen mit asbesthaltigen Mörtel →Dringlichkeitsstufe II

Grundsätzlich hat eine Sanierung von Rohrisolationen mit asbesthaltigem Mörtel gemäss EKAS-Richtlinie Nr. 6503, Kap. 7 durch einen Suva-anerkannten Asbestsanierer zu erfolgen. Ein durchdringendes Benetzen mit seifenartigem Mittel ist trotz Sanierungszone notwendig. Gemäss [Suva-Factsheet 33075](#) können die Rohre durch einen Suva-anerkannten Asbestsanierer in einer Sanierungszone in Stücke geschnitten resp. abgeklemmt, mit Plastikfolie eingepackt und ausgeschleust werden. Die Materialtrennung kann anschliessend in der externen Zone beim Asbestsanierer erfolgen.

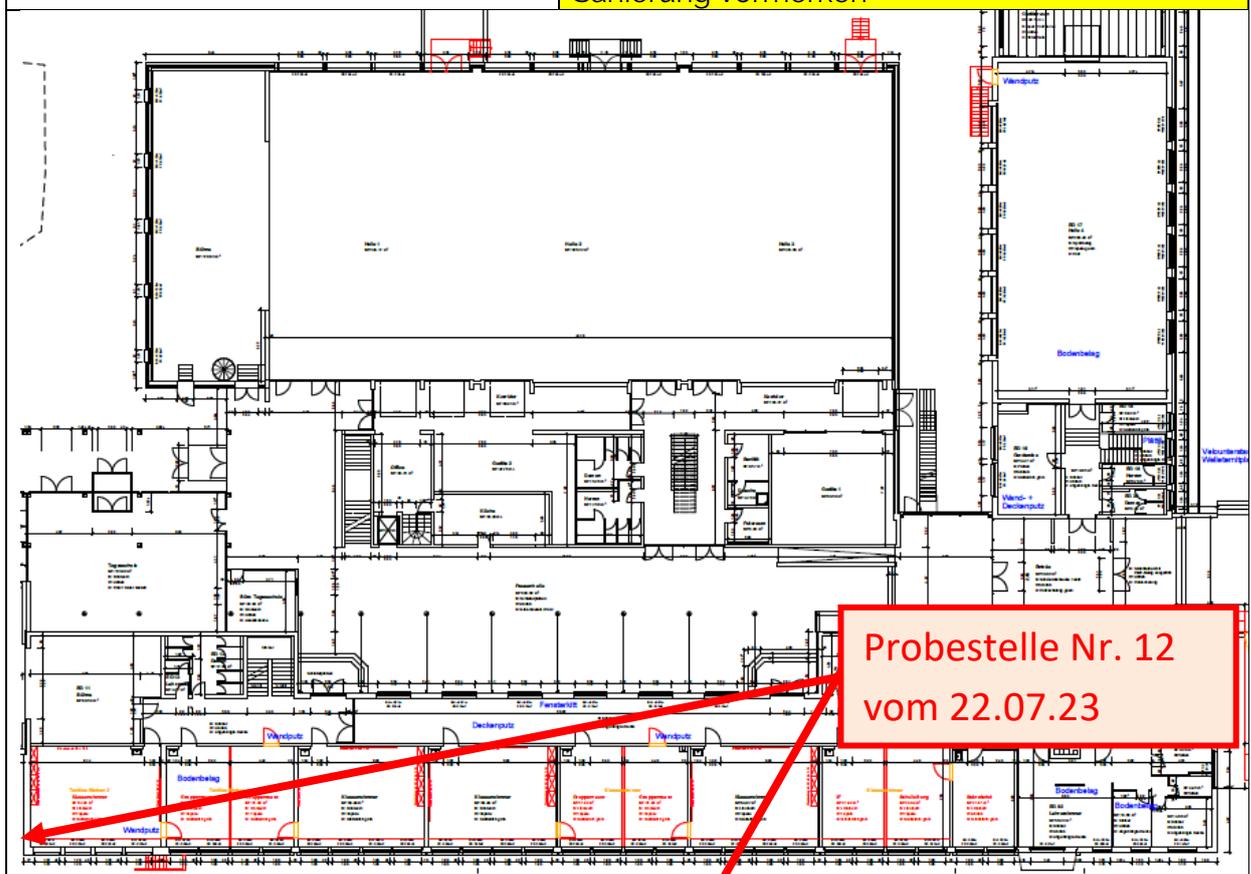
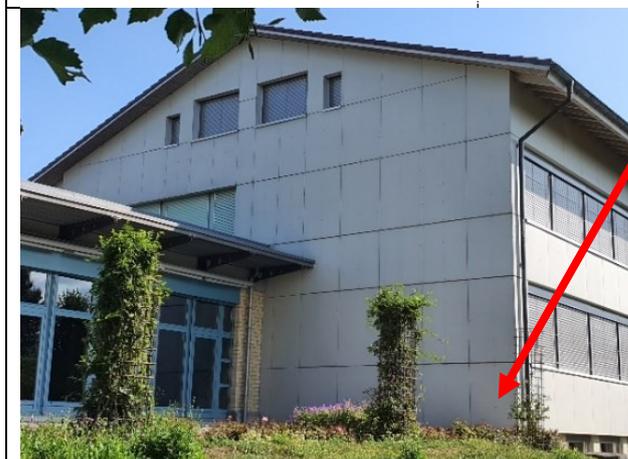
Geschoss	Aussenbereich
Probestelle	Fassade, westseitig
Probearart	Faserzementplatte
Aussehen	graues, faserhaltiges, zementöses Material
Bestandteile und Gehalt (faserig)	Chrysotil (Weissasbest)
Bemerkungen	--
Laborprobe	Nr. 23.103 - 12
Asbestbefund	Asbest → positiv
Risiko Gefährdung	Sanierungs-Dringlichkeitsstufe III Sanierung vormerken

Asbest Befund:
Fassade westseitig

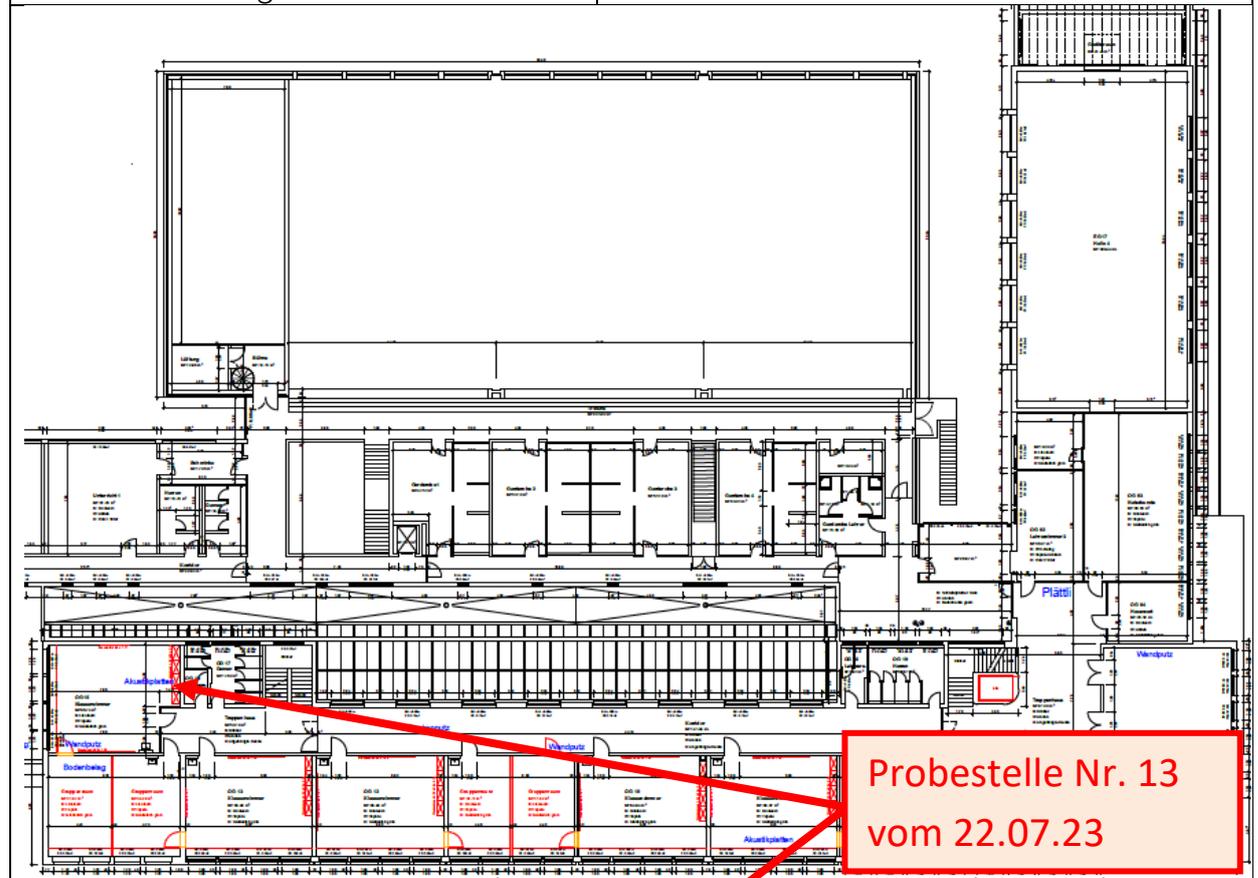
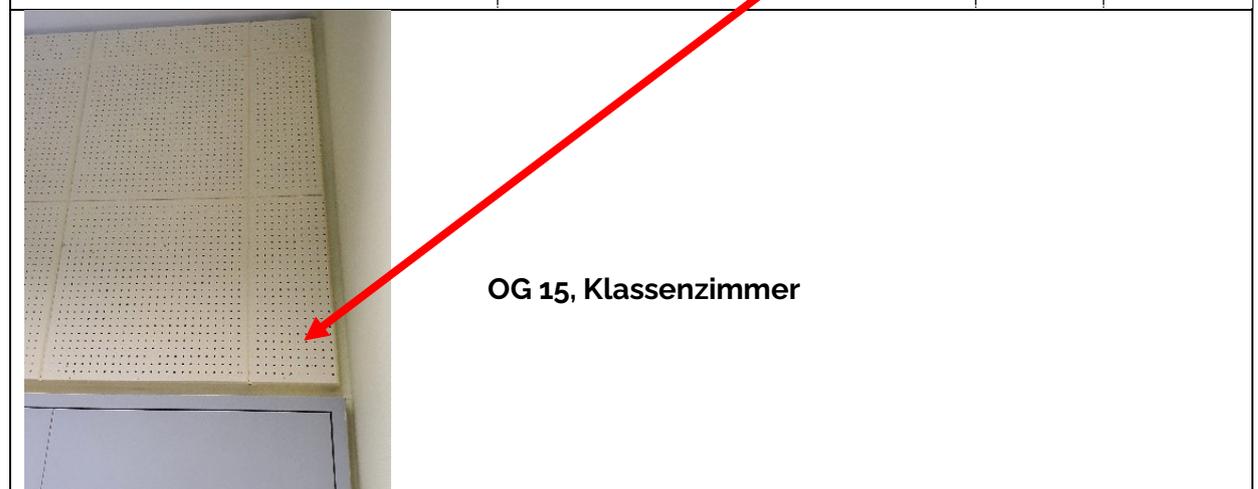
Geschoss	Obergeschoss
Probestelle	OG 15, Klassenzimmer
Probearart	Akustikplatte
Aussehen	Holzfaserstoff, weisser Anstrich
Bestandteile und Gehalt (faserig)	--
Bemerkungen	--
Laborprobe	Nr. 23.103 - 13
Asbestbefund	Asbest → negativ
Risiko Gefährdung	keine

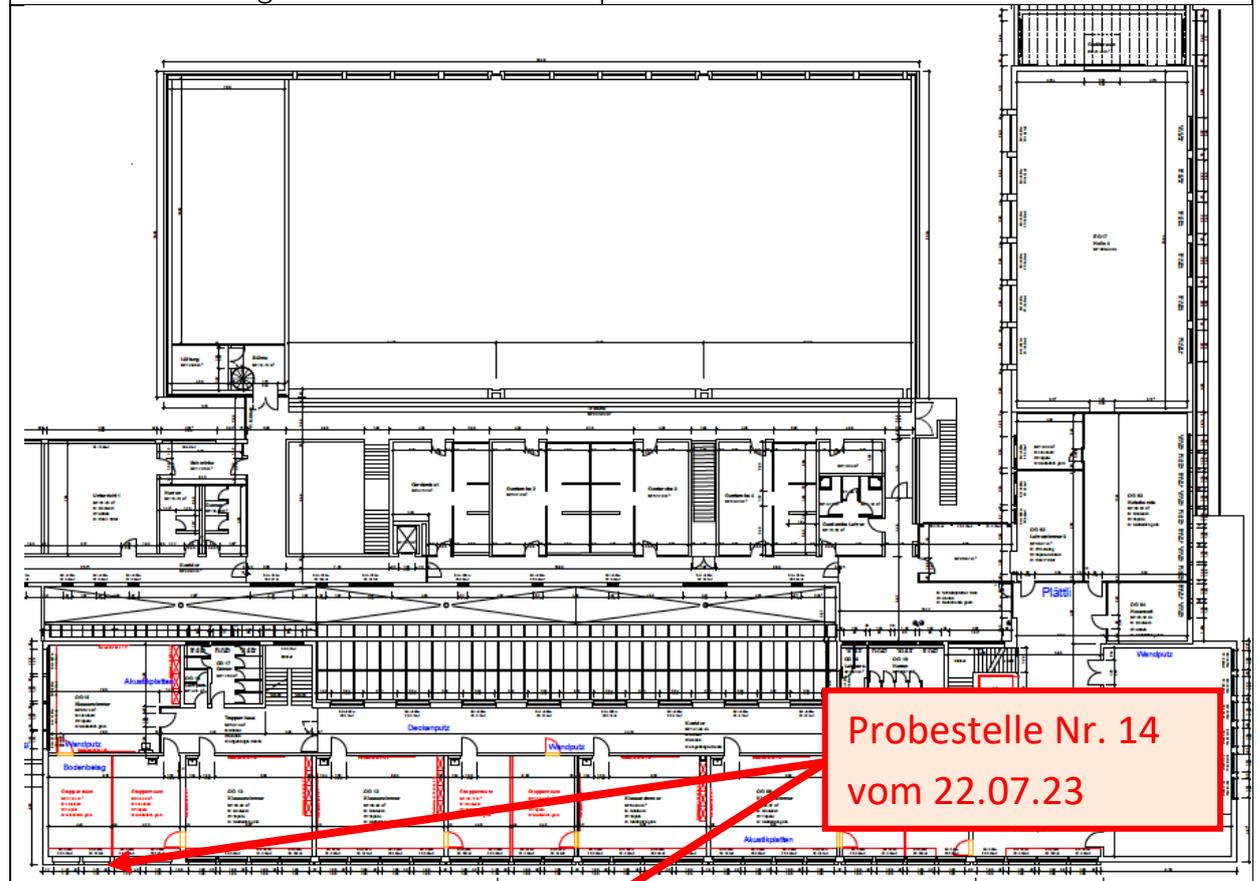
Geschoss	Obergeschoss
Probestelle	OG 14, Klassenzimmer
Probearart	Verputz, Innenseite der Aussenwand
Aussehen	graues, faserhaltiges, zementöses Material
Bestandteile und Gehalt (faserig)	--
Bemerkungen	--
Laborprobe	Nr. 23.103 - 14
Asbestbefund	Asbest → negativ
Risiko Gefährdung	keine

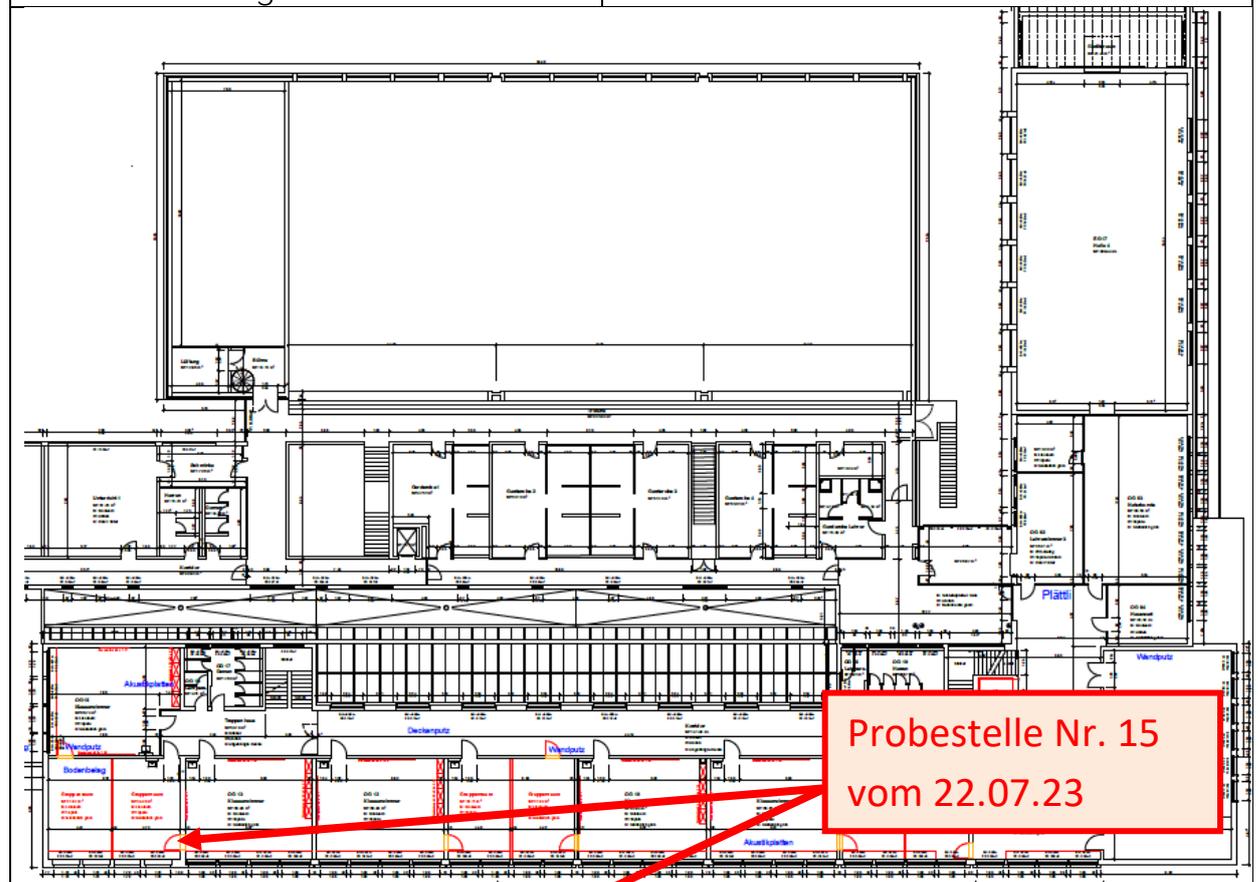
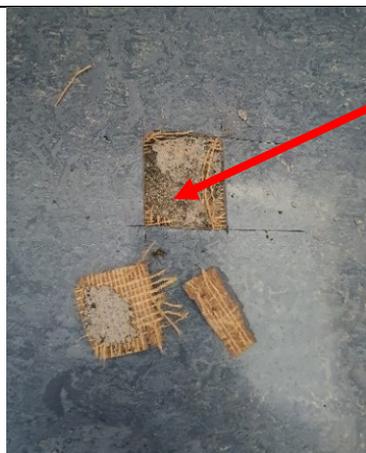
Geschoss	Obergeschoss
Probestelle	OG 14, Klassenzimmer
Probearart	Bodenbelag
Aussehen	weiss gespränkelter, blauer, 1-schichtiger, brechbarer Belag
Bestandteile und Gehalt (faserig)	--
Bemerkungen	--
Laborprobe	Nr. 23.103 - 15
Asbestbefund	Asbest → negativ
Risiko Gefährdung	keine
