Asbest – Diagnose vom 22.07.2023

23.103-Sanierung Gotthelfschulhaus, Gotthelfstrasse 15, 3427 Utzenstorf

Diagnose vor Beginn Umbauarbeiten

Version 23.103_V1 / 03.08.23

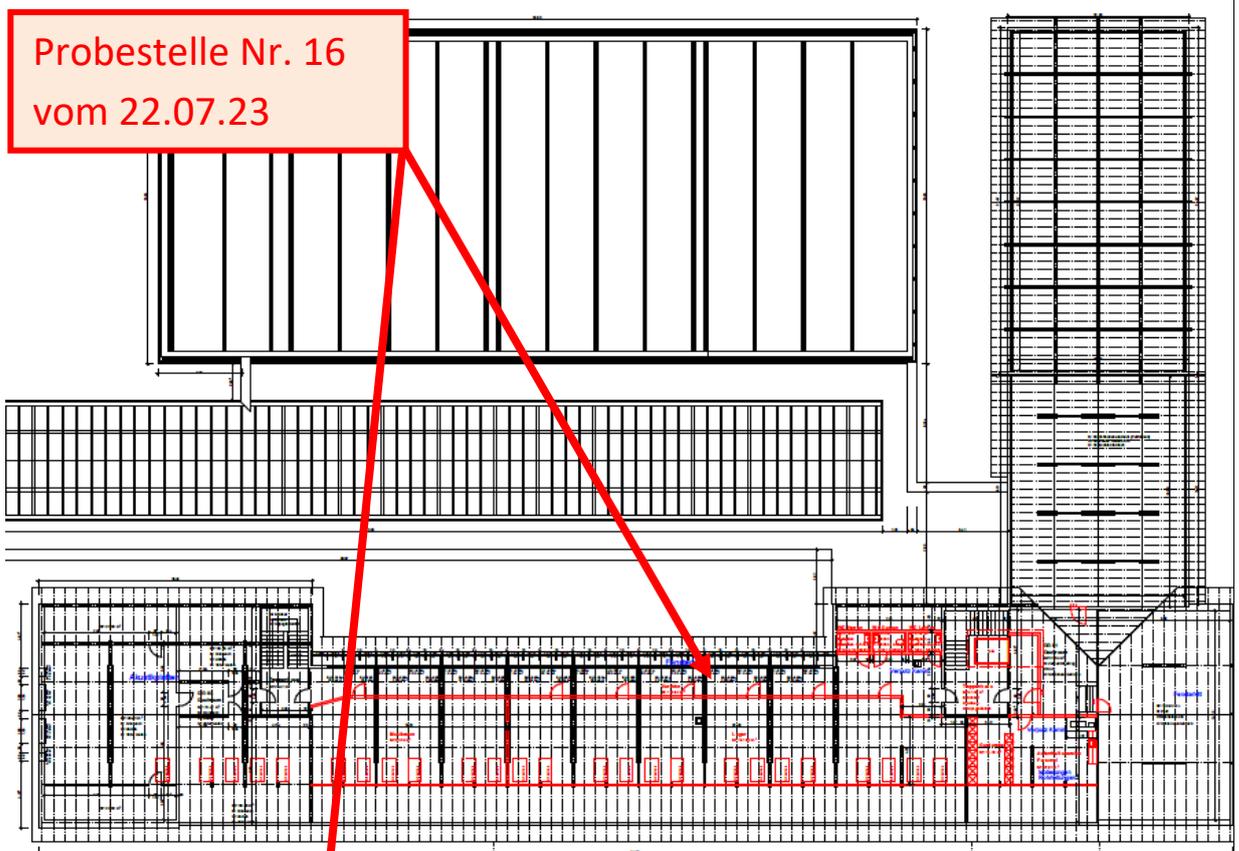
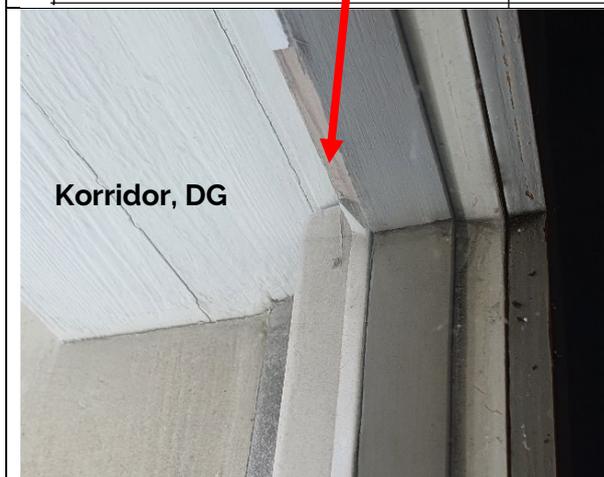
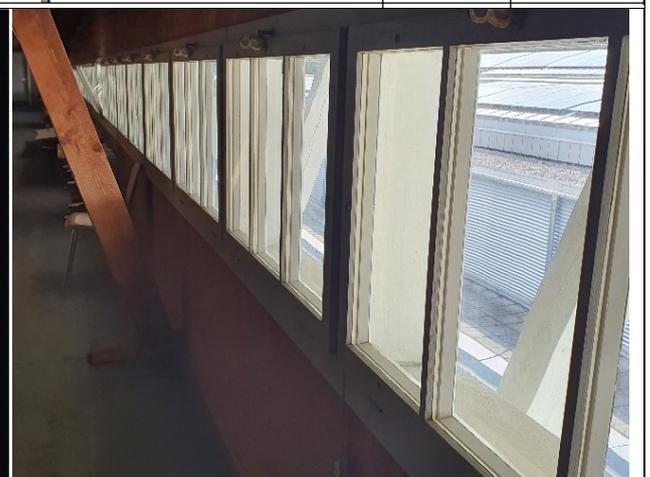
Geschoss	Dachgeschoss
Probestelle	Korridor
Probearart	Fensterkitt
Aussehen	--
Bestandteile und Gehalt (faserig)	--
Bemerkungen	--
Laborprobe	Nr. 23.103 - 16
Asbestbefund	Asbest → negativ
Risiko Gefährdung	keine

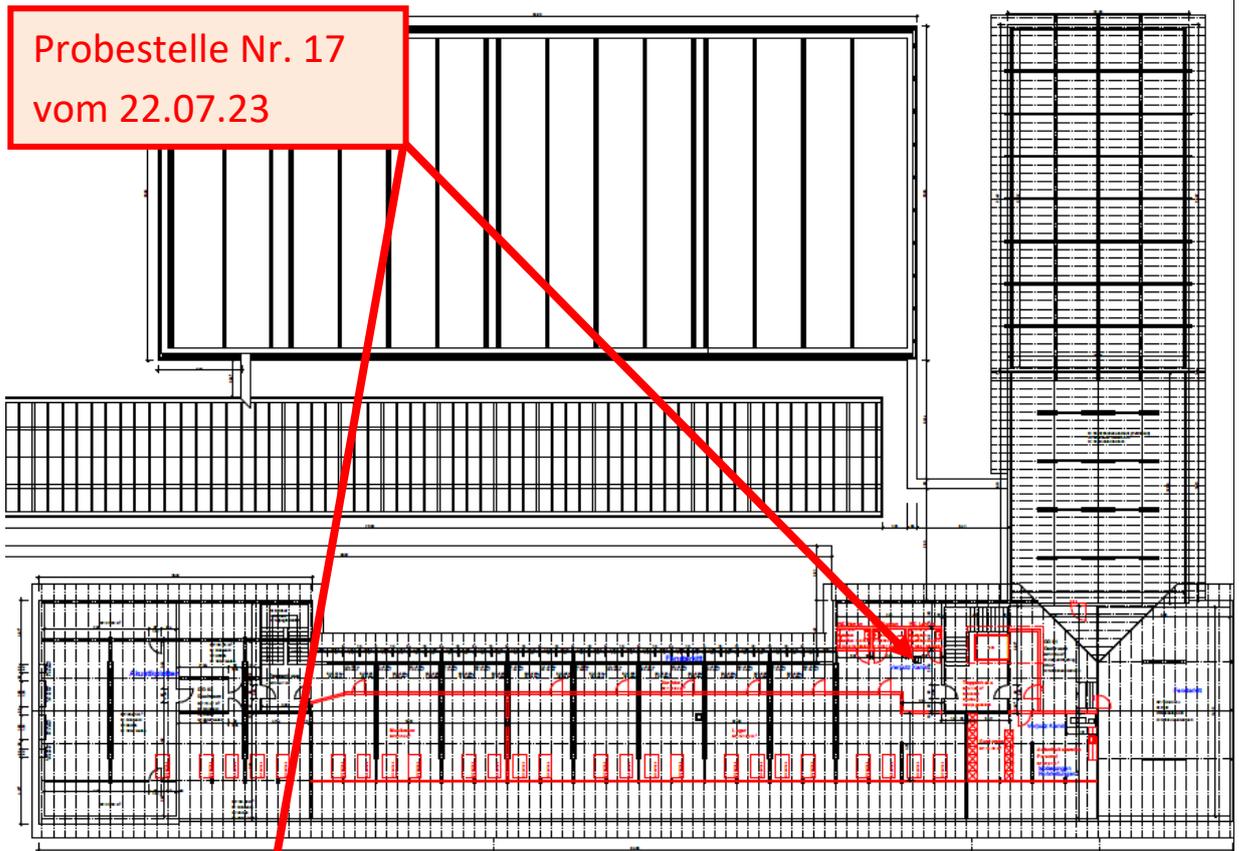
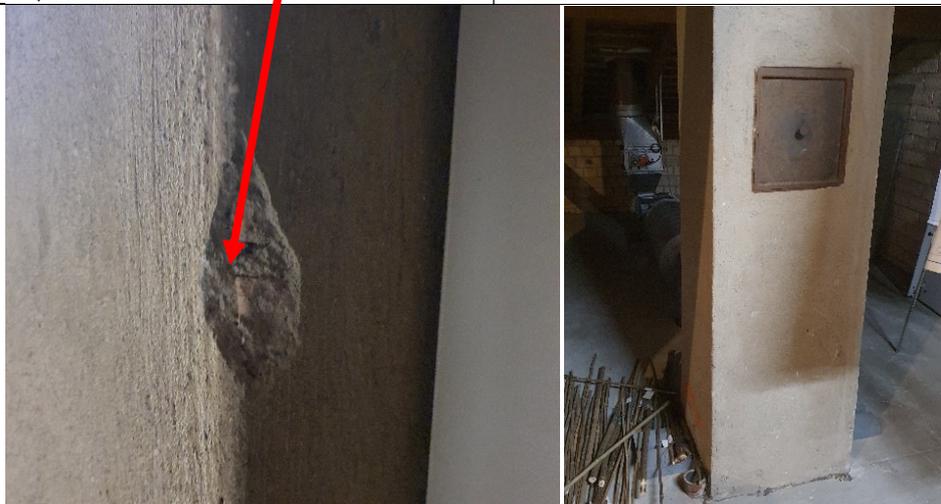
Korridor, DG

Geschoss	Dachgeschoss
Probestelle	Korridor
Probearart	Verputz freistehendes Kamin
Aussehen	graues, faserhaltiges, zementöses Material
Bestandteile und Gehalt (faserig)	--
Bemerkungen	--
Laborprobe	Nr. 23.103 - 17
Asbestbefund	Asbest → negativ
Risiko Gefährdung	keine

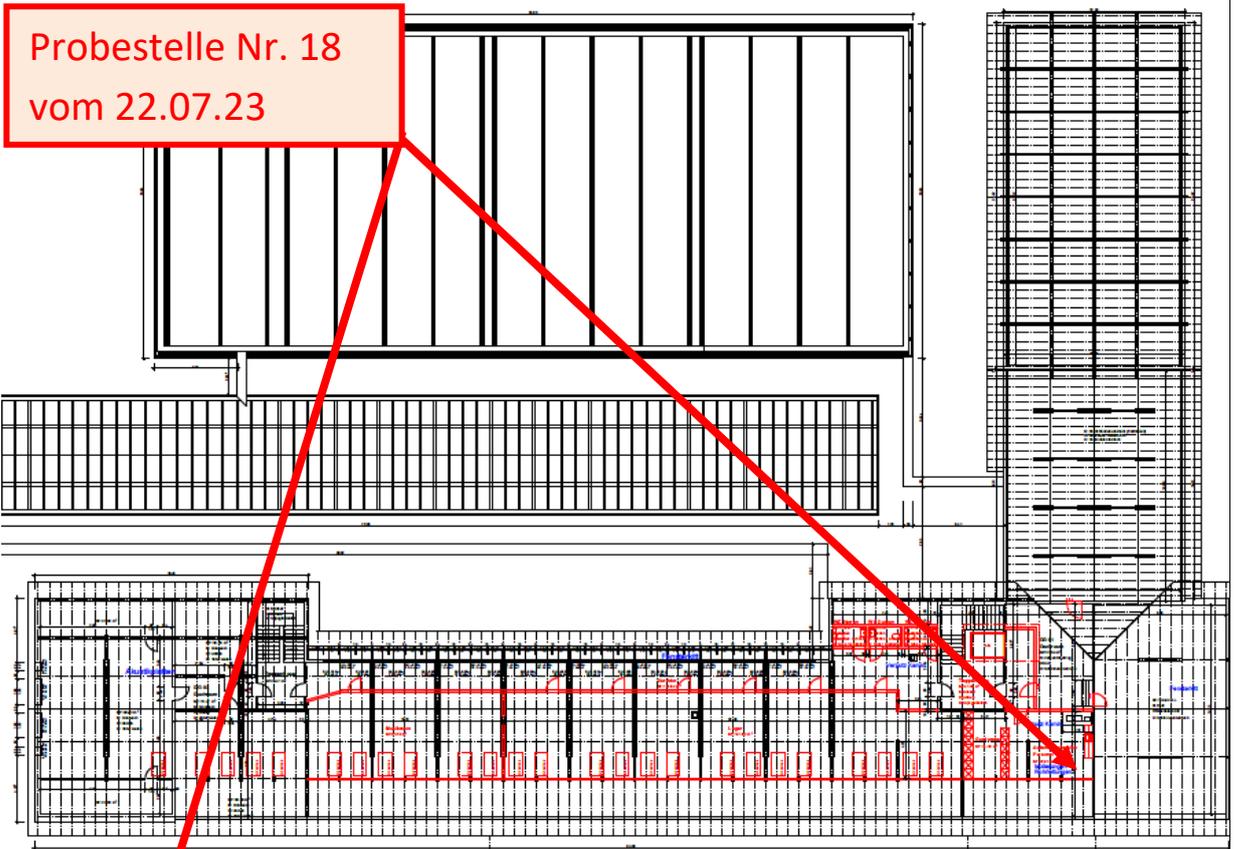
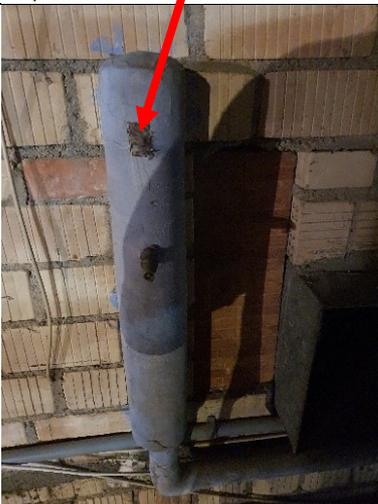
Geschoss	Dachgeschoss
Probestelle	Dachraum
Probearart	Rohrleitungs-Ummantelung
Aussehen	--
Bestandteile und Gehalt (faserig)	--
Bemerkungen	--
Laborprobe	Nr. 23.103 - 18
Asbestbefund	Asbest → negativ
Risiko Gefährdung	keine

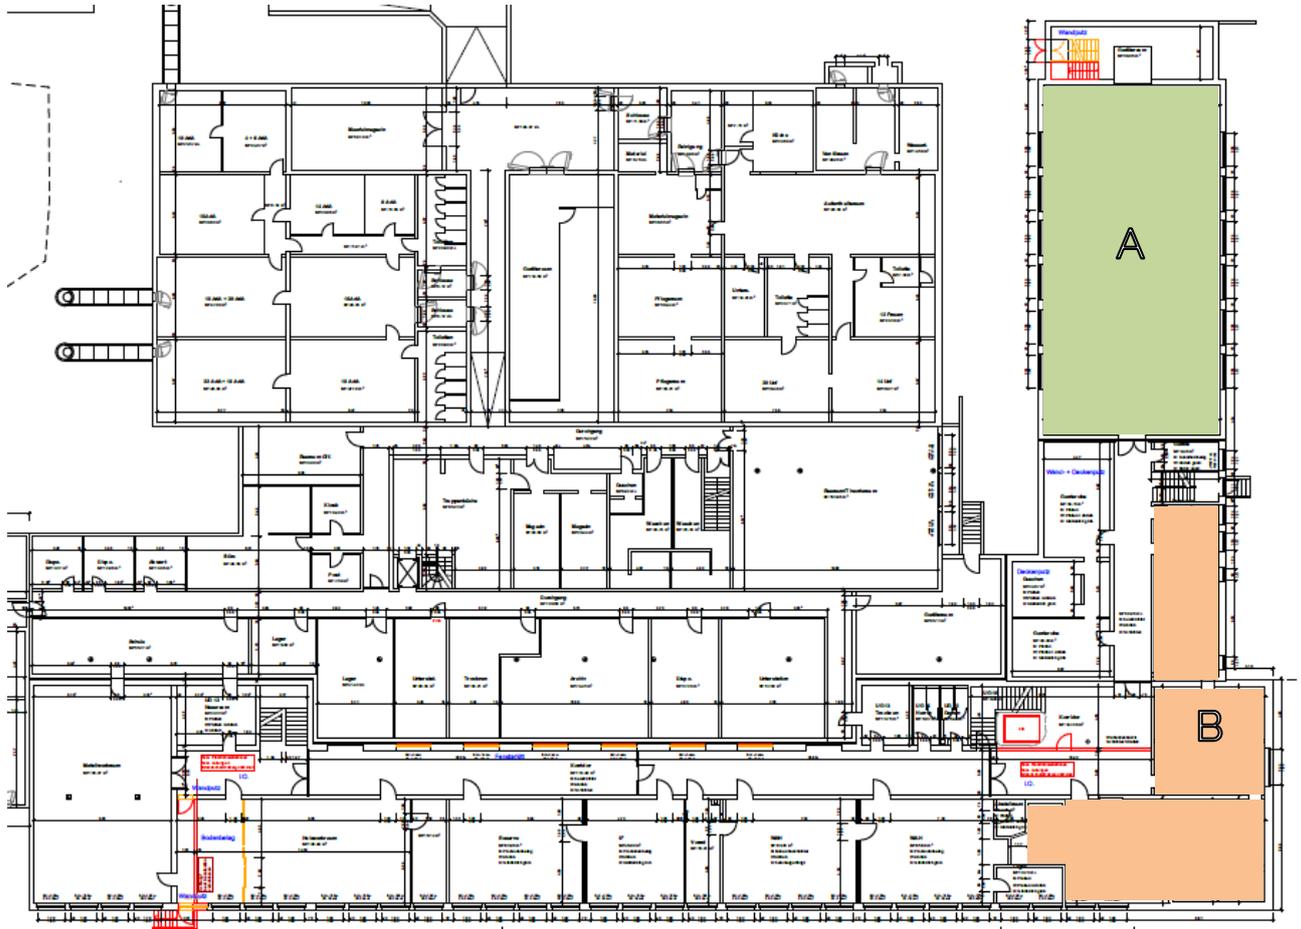
4.3.1 UNTERGESCHOSS

SANIERUNGSZONE **A** (Bodenbelag Turnhalle, UG)

SANIERUNGSZONE **B** (Ummantelungen Rohrleitungen, UG)

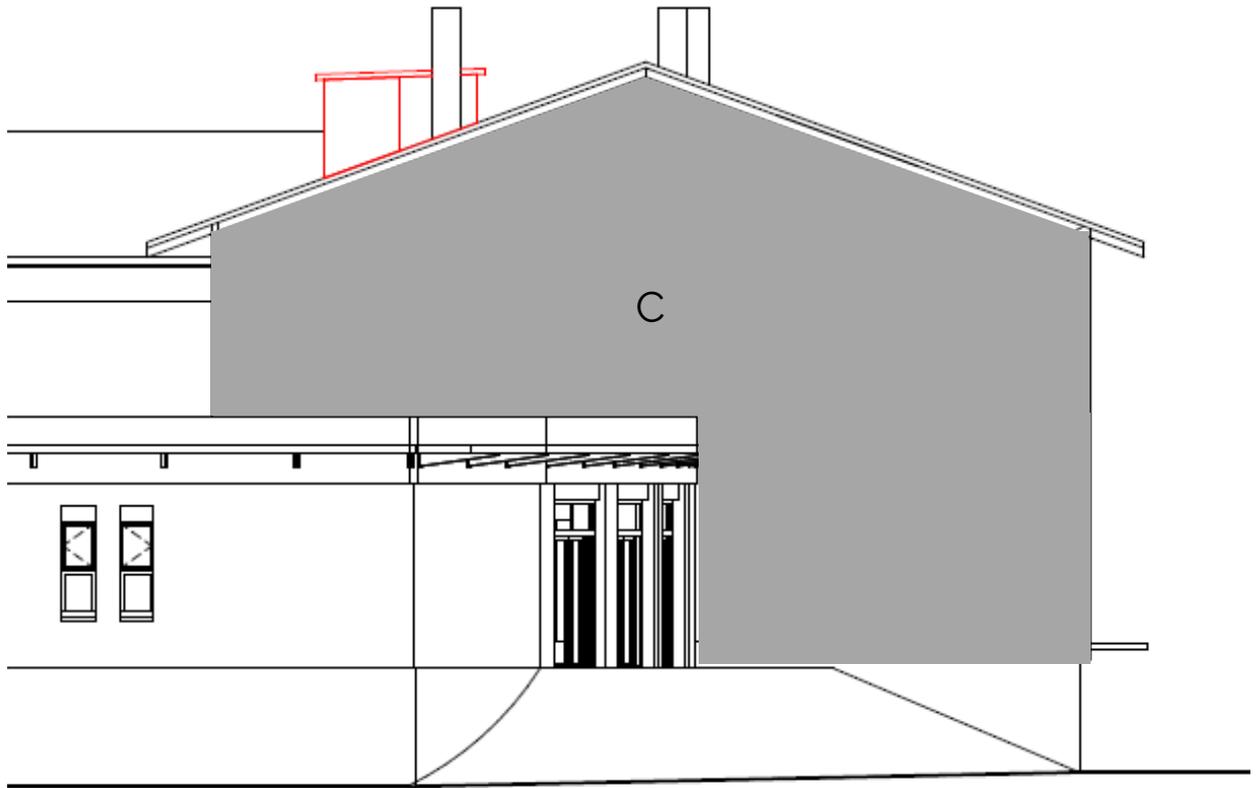
4.3.2 WESTFASSADE

■ SANIERUNGSZONE C (Fassadenplatten, Faserzement, WESTFASSADE)

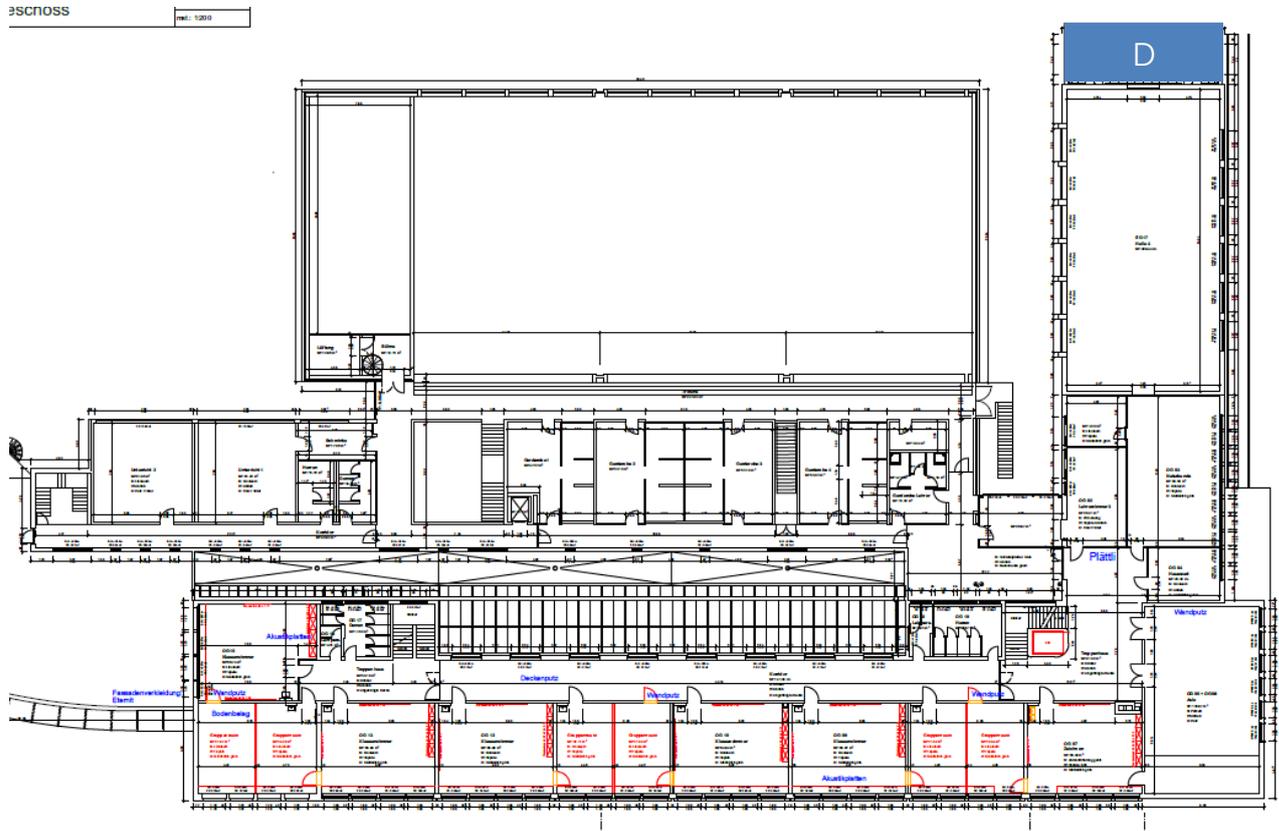
4.3.3 ERDGESCHOSS

■ SANIERUNGZONE D (Welleternit, Faserzement, Velounterstand nordseitig)
