Erdbebenüberprüfung Gotthelfschulhaus - Altbau Stufe 3: Detaillierte Überprüfung

Verteiler	Bernhard Mäusli
Dokument	AN_utzen_eqsch_stufe3_gs_20230929
Verfasser	Andreas Gemperle, Nicholas Keller-Rordorf Risk&Safety AG, Bahnhofstrasse 92, Postfach, 5001 Aarau
Datum	29. September 2023 / Version 1.0

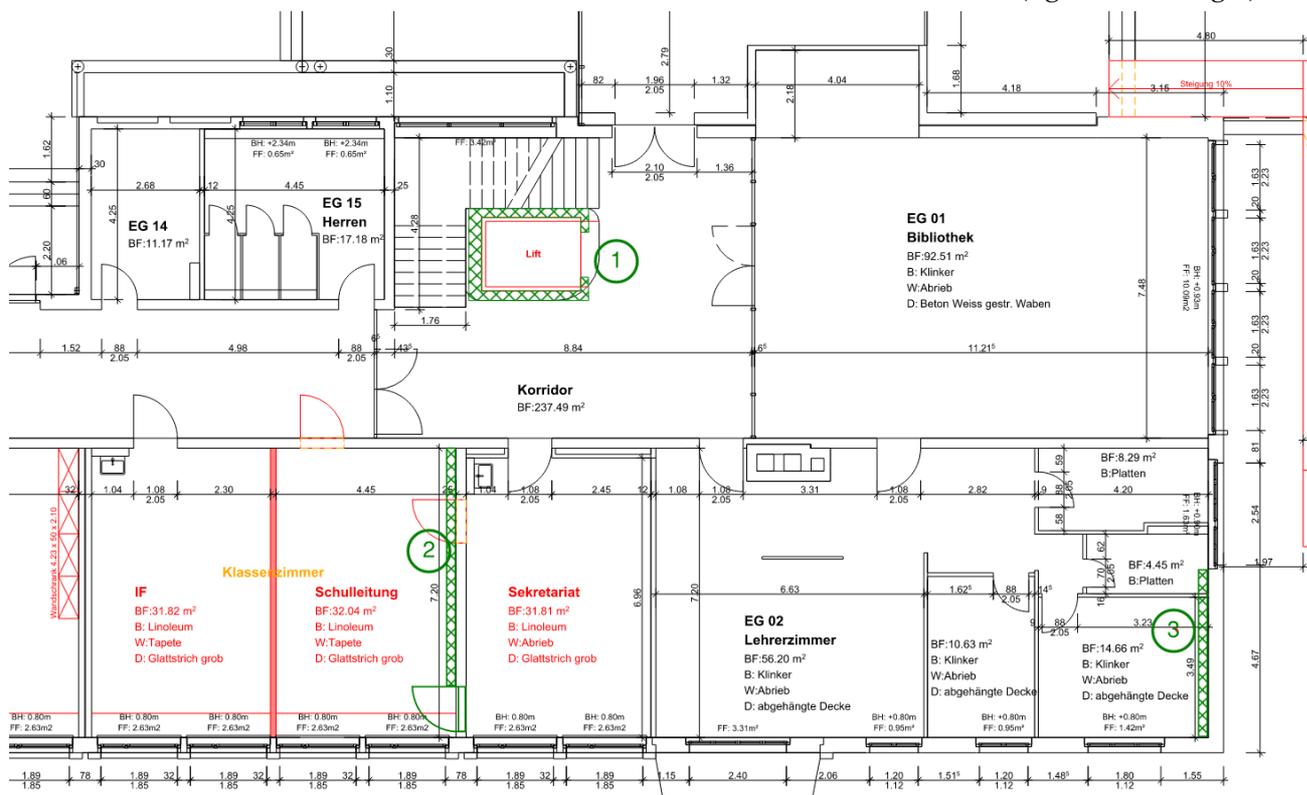
Abbildung 1: Skizzierung möglicher Verstärkungsmassnahmen

Nachweise	α_{eff}	Versagensart	Berechnungsverfahren
Aus der Ebene, tragende Wände (OG)	$\approx 0,4$	Kippen über ganze Wandhöhe	Kraftbasiert
In der Ebene (Querrichtung), tragende Wände	$\approx 0,4$	Überschreitung Verformungskapazität der Wände im EG	Verformungsbasiert
In der Ebene (Längsrichtung), tragende Wände	$\approx 0,9$	Überschreitung Verformungskapazität der Wände im EG	Verformungsbasiert
Globaler Erfüllungsfaktor	$\approx 0,4$	$= \alpha_{\text{min}} = 0,40$

Die in der generellen Überprüfung mit dem verformungsbasierten Verfahren geführten Nachweise zeigen, dass der geforderte Mindesterfüllungsfaktor $\alpha_{\min} = 0,40$ knapp erreicht wird. Mit den im geplanten Umbau vorgesehenen Wanddurchbrüchen wird das Tragwerk weiter verschlechtert, weshalb zwingenden kompensatorische Verstärkungsmassnahmen vorgesehen werden müssen. Diese Massnahmen sind aufgrund des Verschlechterungsverbots zwingend und folglich unabhängig von Verhältnismässigkeitsüberlegungen erforderlich. Als mögliche Verstärkungsmassnahmen sind unter anderem folgende Lösungsansätze denkbar (siehe auch Abbildung 1):

1. Kraftschlüssiger Anschluss des in Stahlbeton ausgeführten Liftschachts an die Geschossdecken,
2. Aufbetonieren einer zusätzlichen Betonwandscheibe entlang der zu durchbrechenden Wand im UG, EG und 1. OG,
3. Aufbetonieren einer zusätzlichen Betonwandscheibe entlang der Aussenwand im Bereich der Aula im UG, EG und möglichst auch im 1. OG.

Bei den Varianten 2 und 3 gehen wir von Baumeisterkosten von rund CHF 30'000 aus. Für die Variante 1 dürften die Baumeisterkosten etwas höher liegen (rund CHF 60'000), davon wären aber die Ohnehinkosten des alternativen Liftschachts in Abzug zu bringen. Bei den Varianten 2 und 3

dürften zudem die Eingriffe an nichttragenden Elementen umfangreicher sein. Somit rechnen wir bei allen drei Varianten mit Gesamtkosten in der Größenordnung von CHF 100'000. Die Massnahmen sind in einer nächsten Phase in einem interdisziplinären Team aus Erdbebeningenieur, Architekt und HLKSE-Planer detaillierter zu planen.

Unabhängig von den gewählten Verstärkungsmassnahmen sollten die Wanddurchbrüche sowohl im EG als auch im OG in den Bereich der Aussenfassade verschoben werden (vgl. Abbildung 1).
