Asbest – Diagnose vom 15.07.2023 / 28.07.23

23.102-Sanierung Kirchsulhaus, Gotthelfstrasse 11, 3427 Utzenstorf

Diagnose vor Beginn Umbauarbeiten

Version 23.102_V2 / 02.08.23

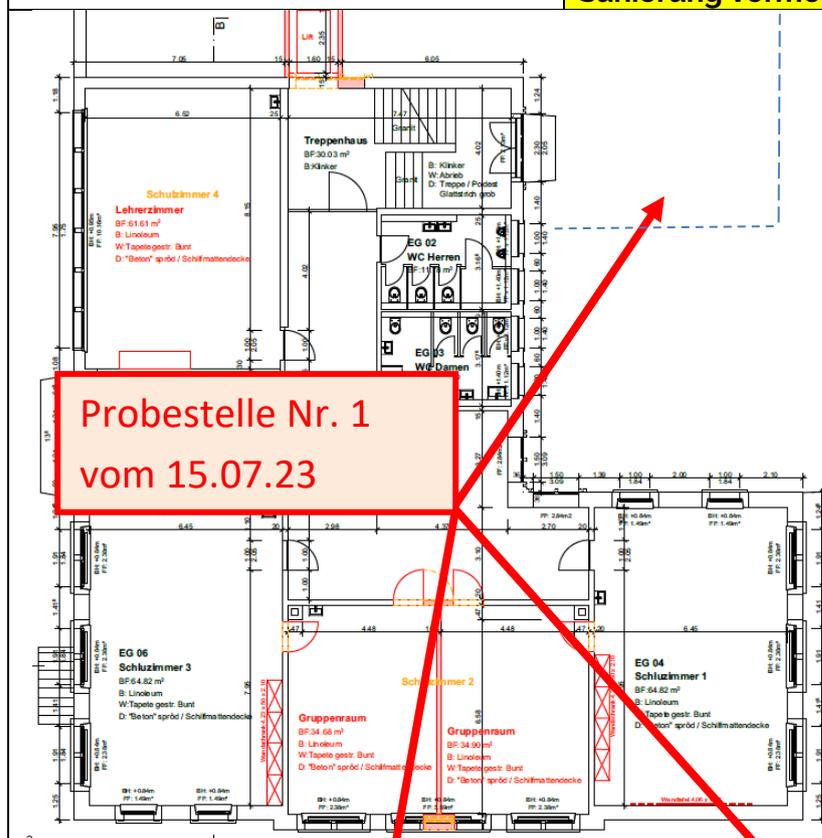
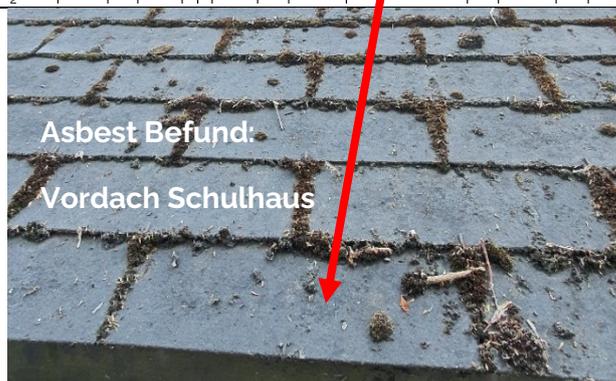
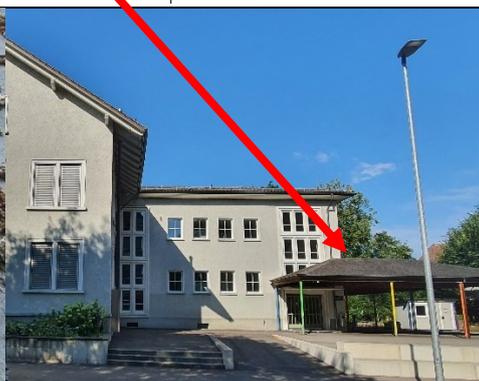
Pos.-Nr. : 23.102-01

Asbest – Vorkommen

Geschoss	Aussenbereich
Probestelle	Dach (Vordach), Dacheindeckung
Probeart	Dachschiefer (Eternit)
Aussehen	Graues, faserhaltiges, zementöses Material
Bestandteile und Gehalt (faserig)	Chrysotil (Weissasbest)
Bemerkungen	Fasern im Innern gut, oberflächlich schwach gebunden
Laborprobe	Nr. 23.102 - 1
Asbestbefund	Asbest → positiv
Risiko Gefährdung	Sanierungs-Dringlichkeitsstufe III Sanierung vormerken

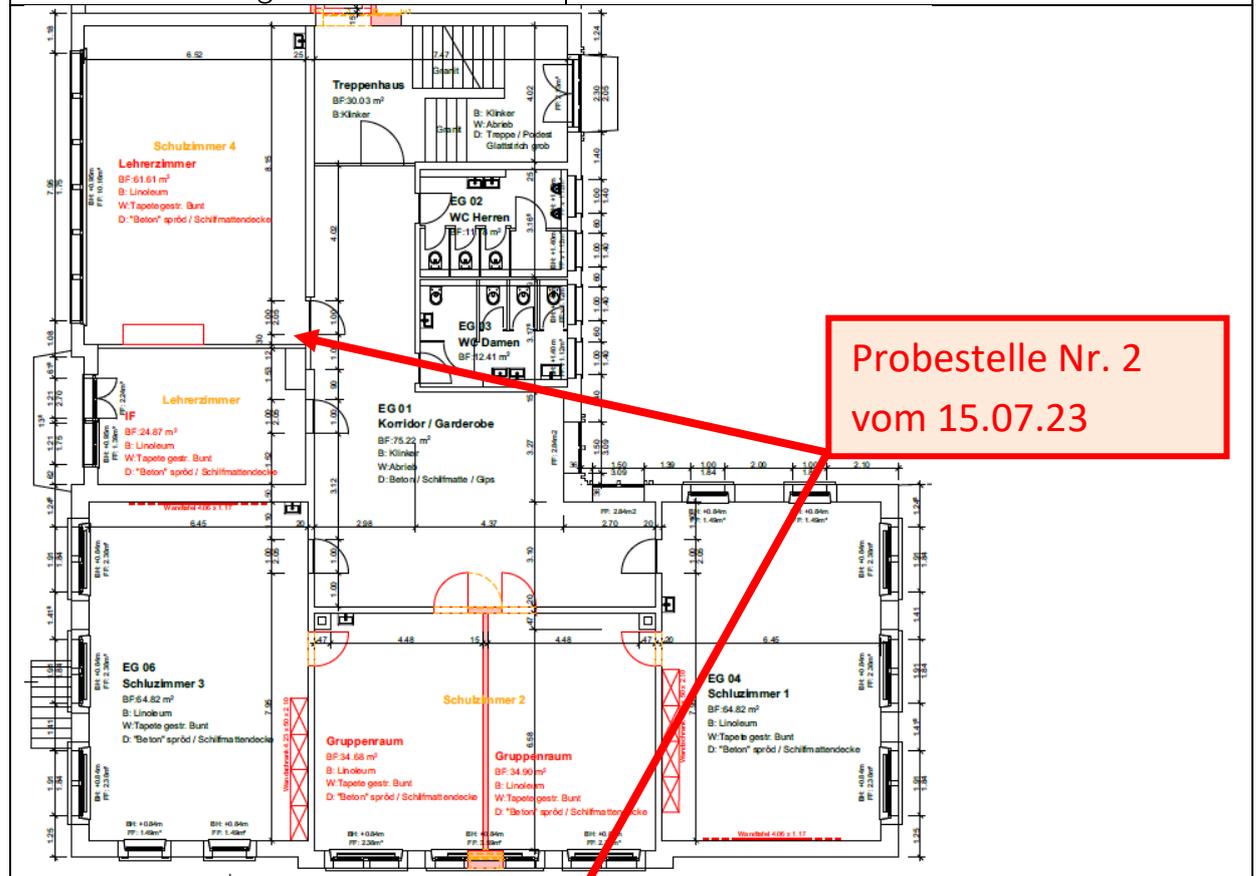
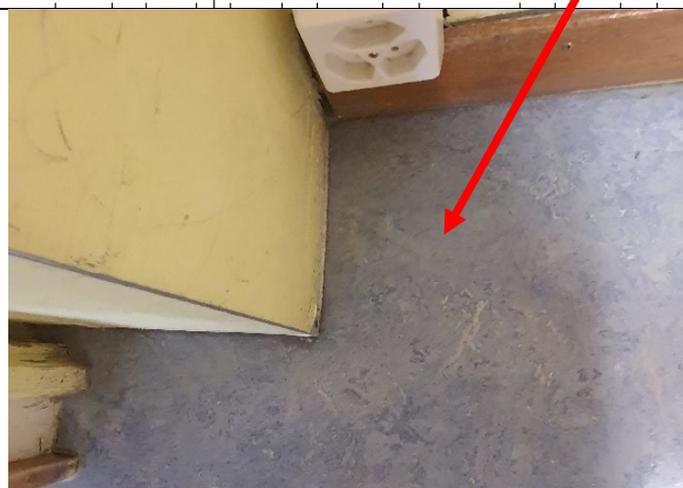
**Schulzimmer 4
 Erdgeschoss**

kein Asbest – Vorkommen

Geschoss	Erdgeschoss
Probestelle	Schulzimmer 4
Probearart	Bodenbeläge in Bahnen (einschichtig)
Aussehen	Blau-grauer, 1-schichtiger, brechbarer Belag
Bestandteile und Gehalt (faserig)	--
Bemerkungen	--
Laborprobe	Nr. 23.102 - 2
Asbestbefund	Asbest → negativ
Risiko Gefährdung	keine

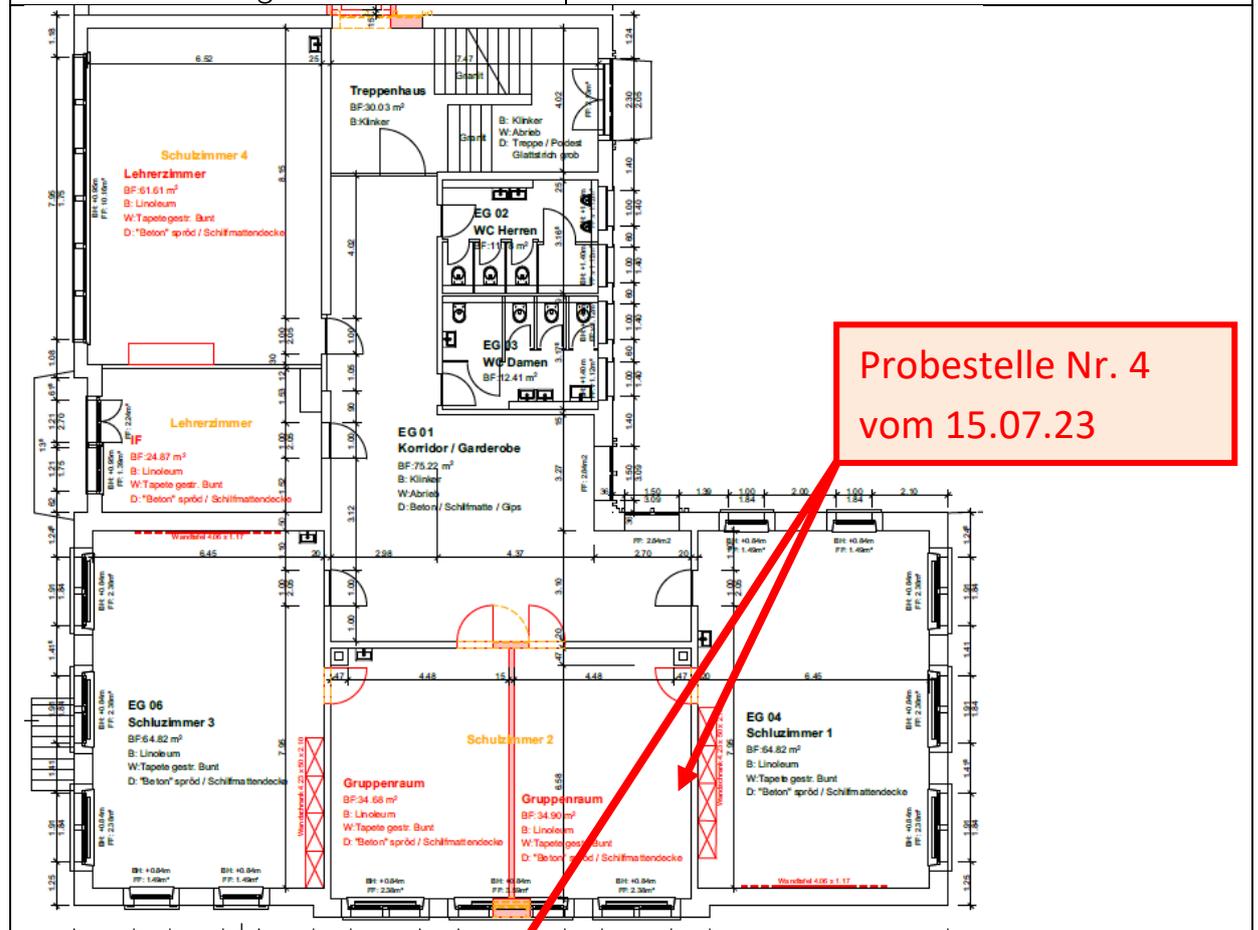
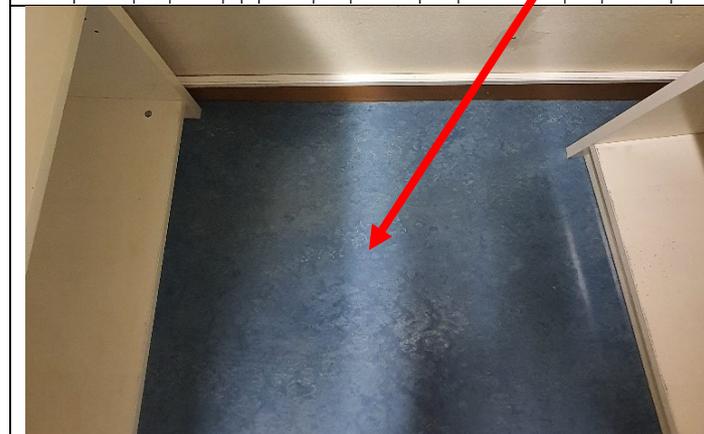
**Schulzimmer 2
Erdgeschoss**

kein Asbest – Vorkommen

Geschoss	Erdgeschoss
Probestelle	Schulzimmer 2
Probearart	Bodenbeläge in Bahnen (einschichtig)
Aussehen	Blau-grauer, 1-schichtiger, brechbarer Belag
Bestandteile und Gehalt (faserig)	--
Bemerkungen	--
Laborprobe	Nr. 23.102 - 4
Asbestbefund	Asbest → negativ
Risiko Gefährdung	keine

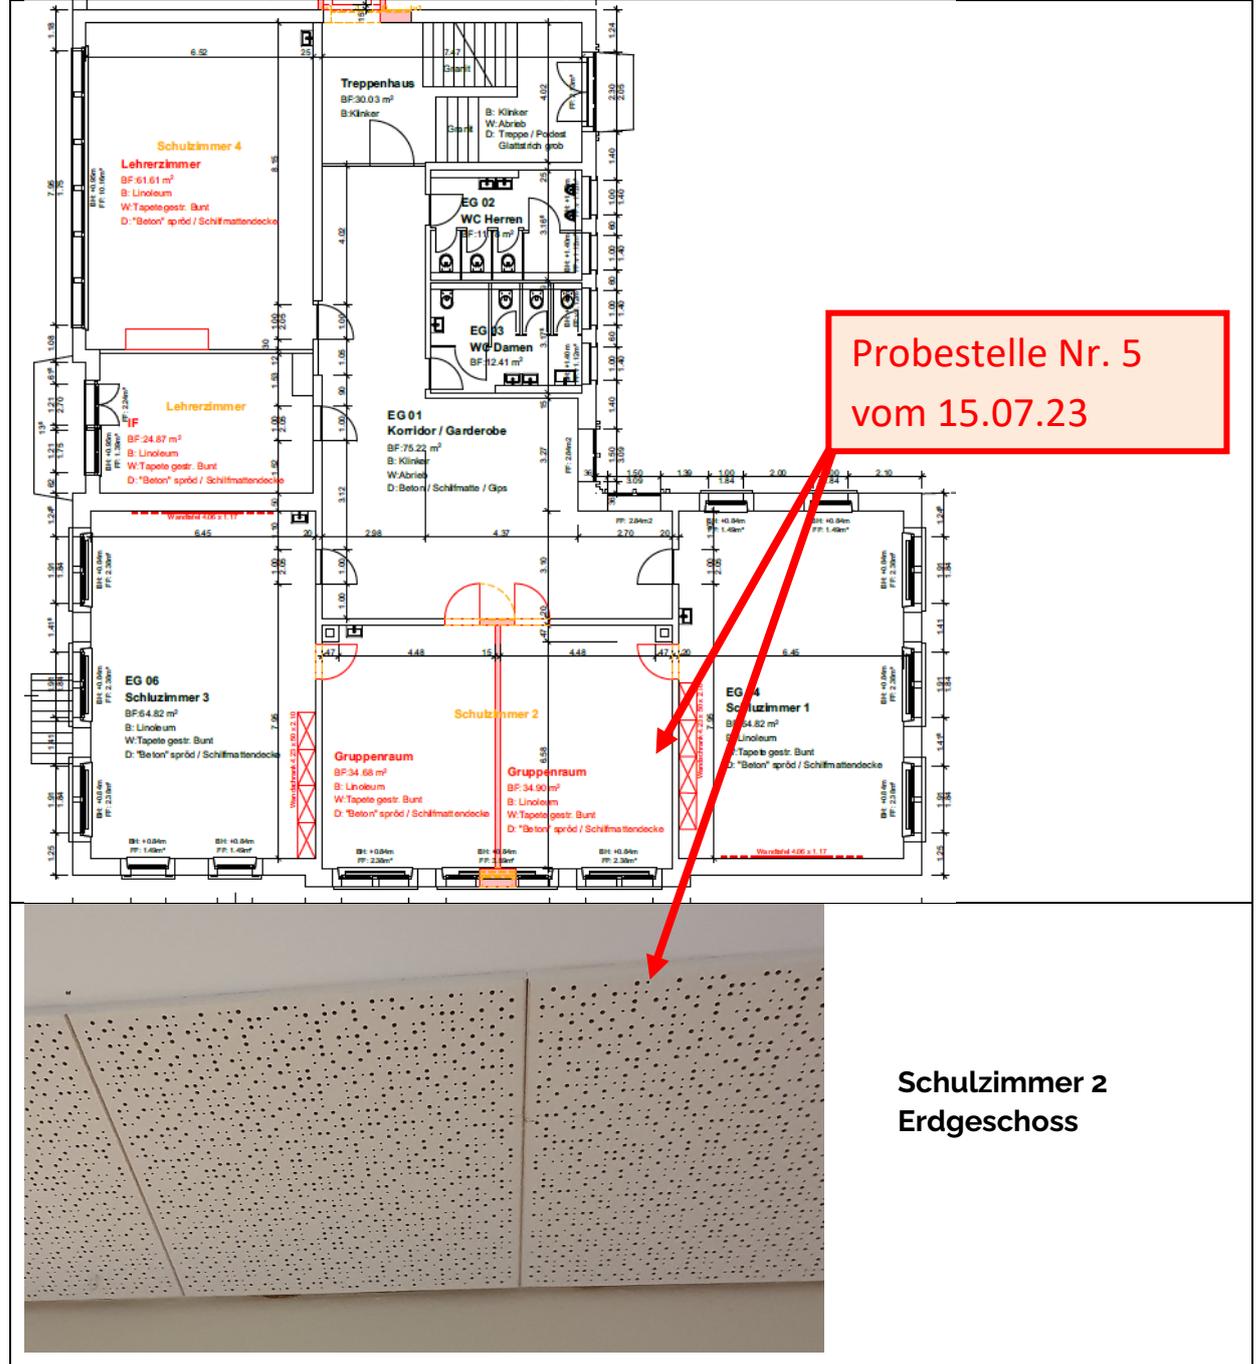
Pos.-Nr. : 23.102-05

kein Asbest – Vorkommen

Geschoss	Erdgeschoss
Probestelle	Schulzimmer 2
Probearart	Decken- und Akustikplatten
Aussehen	Holzfaserstoff, weisser Anstrich
Bestandteile und Gehalt (faserig)	--
Bemerkungen	--
Laborprobe	Nr. 23.102 - 5
Asbestbefund	Asbest → negativ
Risiko Gefährdung	keine

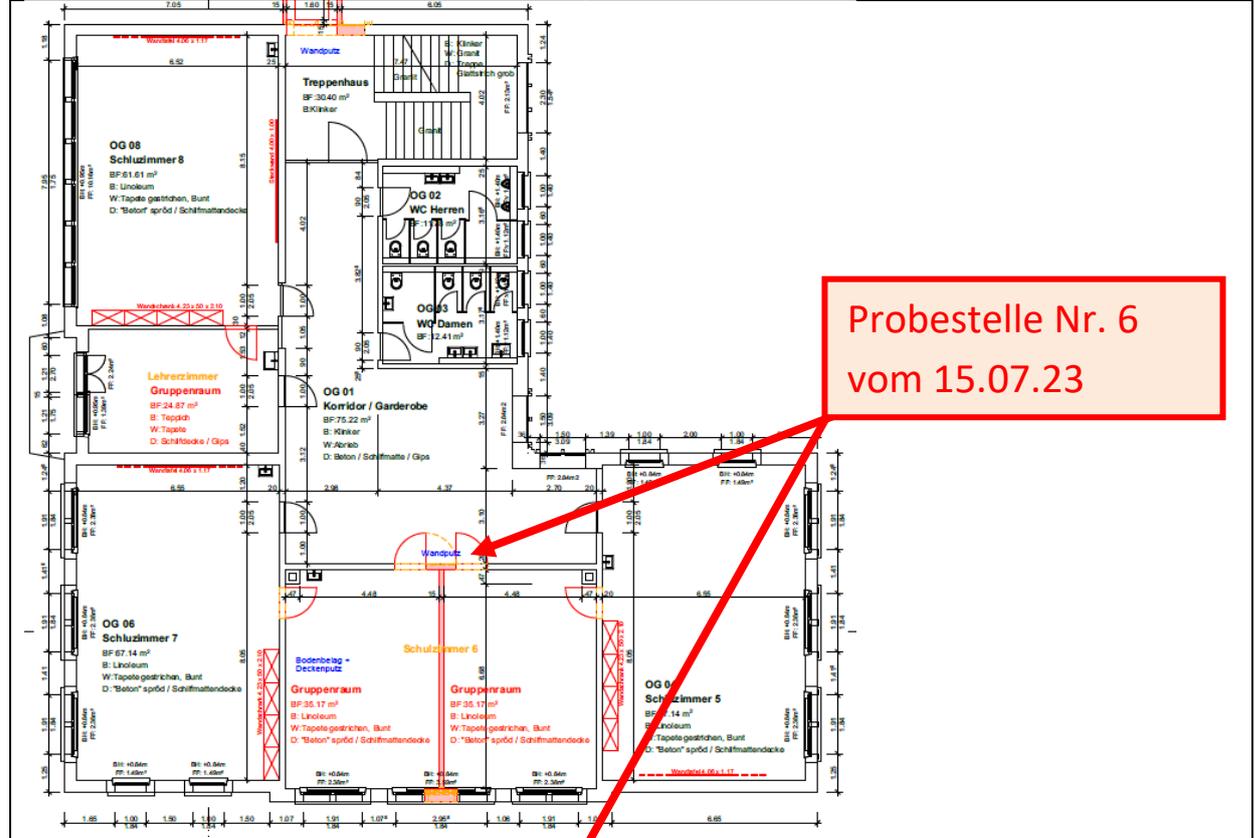
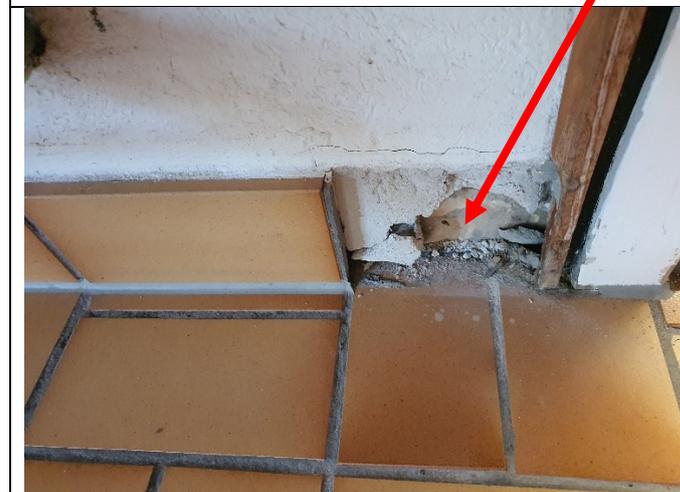
**Korridor / Garderobe
 Obergeschoss**

kein Asbest – Vorkommen

Geschoss	Obergeschoss
Probestelle	Korridor / Garderobe
Probearart	Verputzt
Aussehen	hellgrauer Mörtel, weisser Anstrich
Bestandteile und Gehalt (faserig)	--
Bemerkungen	--
Laborprobe	Nr. 23.102 - 6
Asbestbefund	Asbest → negativ
Risiko Gefährdung	keine

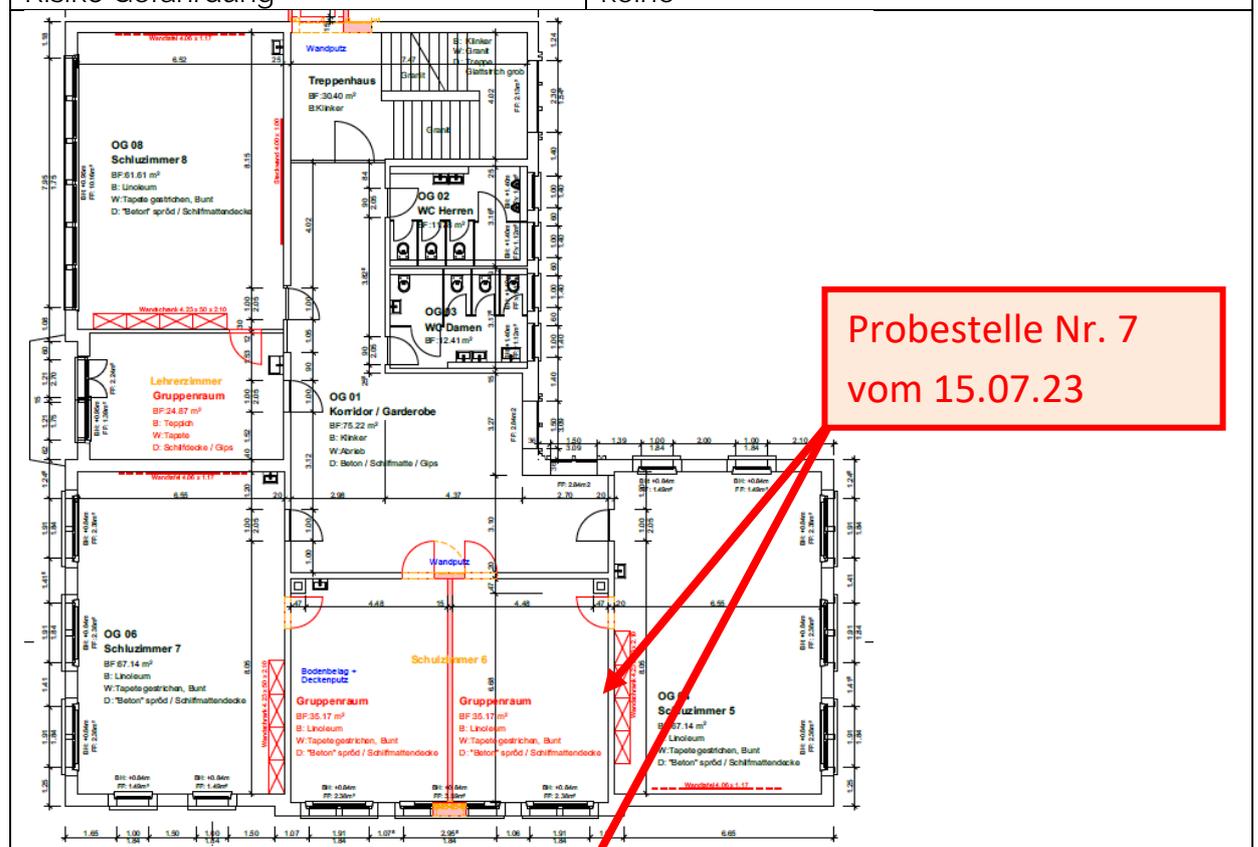
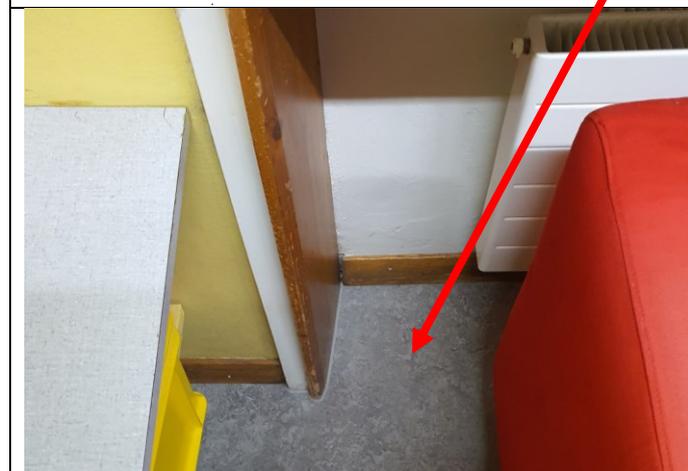
**Schulzimmer 6
Obergeschoss**

kein Asbest – Vorkommen

Geschoss	Obergeschoss
Probestelle	Schulzimmer 6
Probeart	Bodenbeläge in Bahnen (einschichtig)
Aussehen	Weiss gespränkelter, grauer, 1-schichtiger, brechbarer Belag
Bestandteile und Gehalt (faserig)	--
Bemerkungen	--
Laborprobe	Nr. 23.102 - 7
Asbestbefund	Asbest → negativ
Risiko Gefährdung	keine

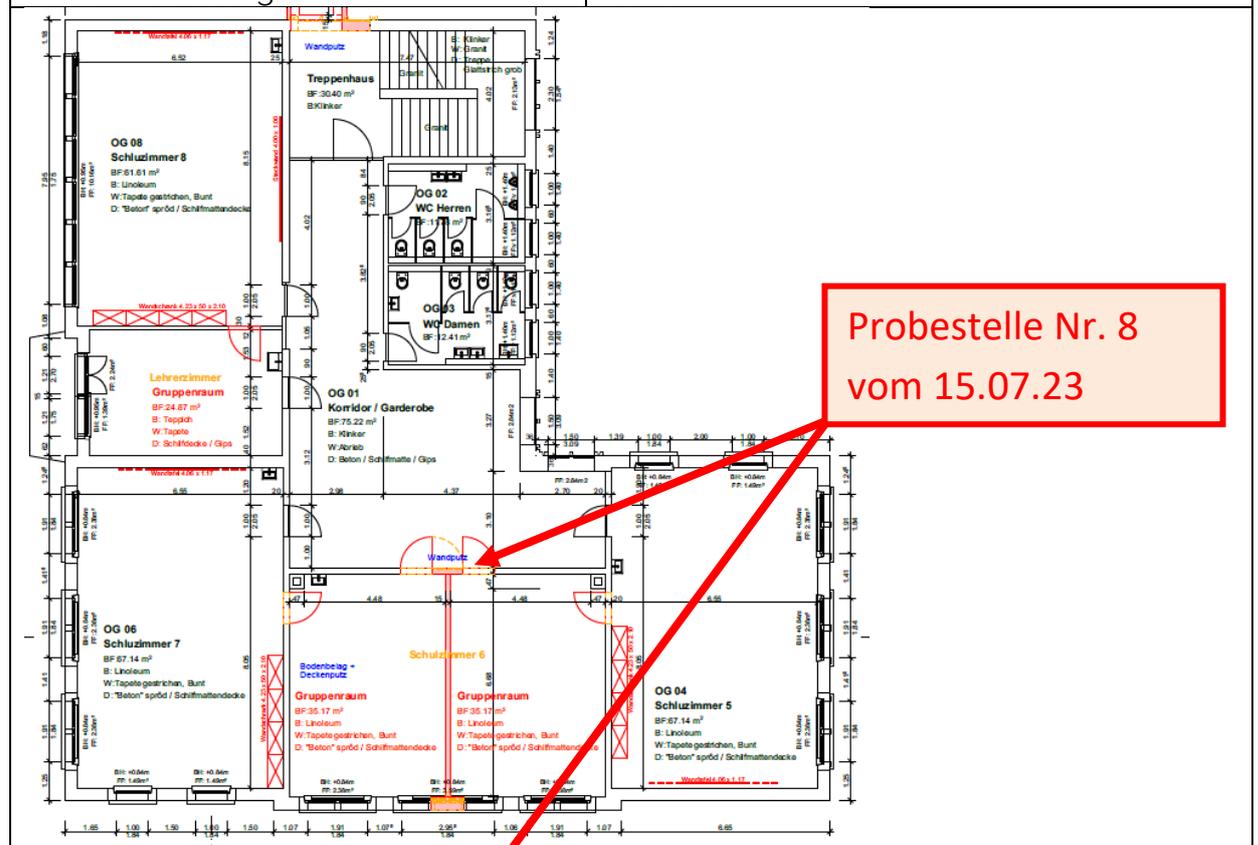
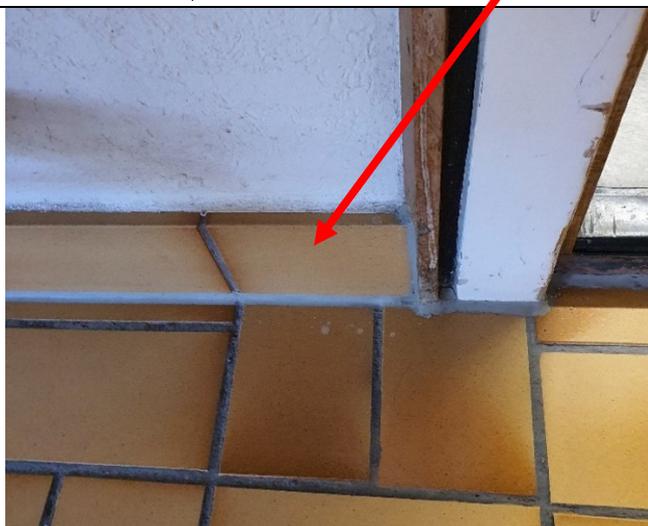
**Korridor / Garderobe
 Obergeschoss**

kein Asbest – Vorkommen

Geschoss	Obergeschoss
Probestelle	Korridor / Garderobe
Probearart	Fugen- und Klebemörtel
Aussehen	hellgrauer Mörtel
Bestandteile und Gehalt (faserig)	Mörtel: Zellulose
Bemerkungen	--
Laborprobe	Nr. 23.102 - 8
Asbestbefund	Asbest → negativ
Risiko Gefährdung	keine

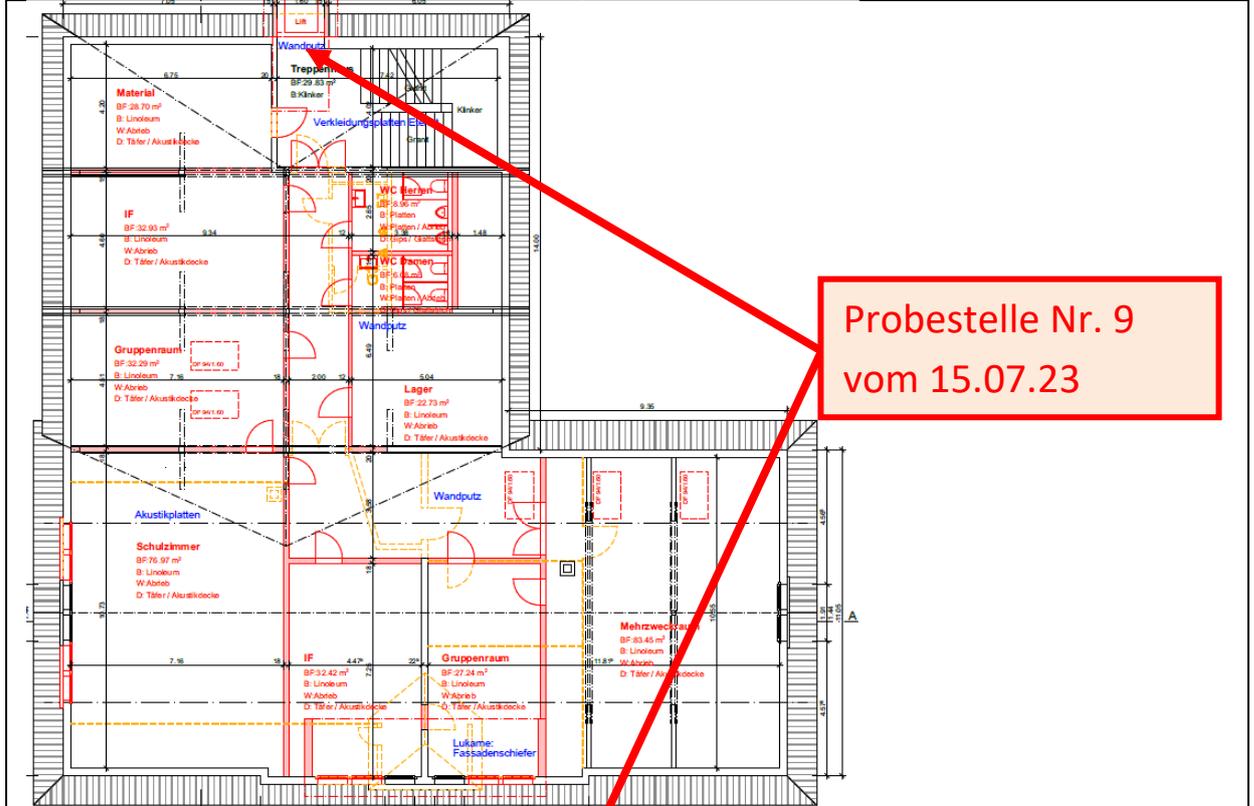
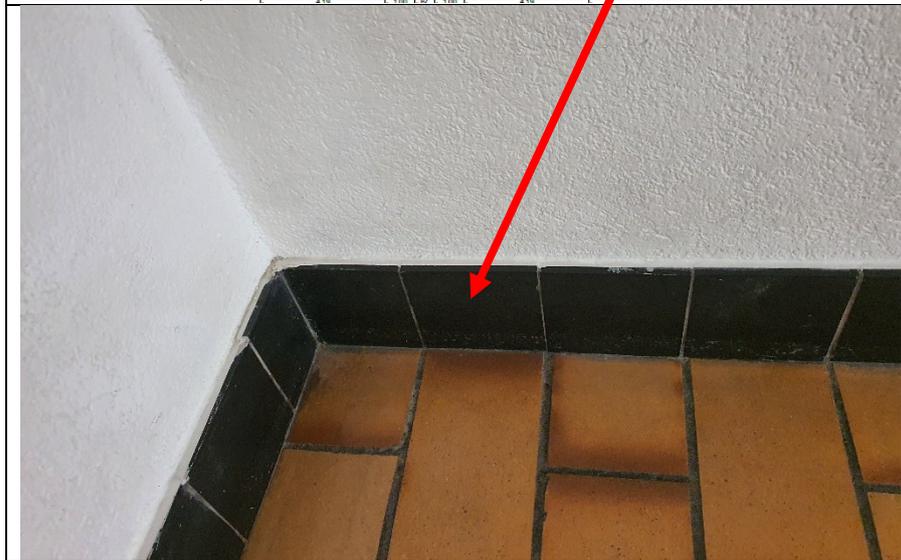
**Probestelle Nr. 9
 vom 15.07.23**

kein Asbest – Vorkommen

Geschoss	Dachgeschoss
Probestelle	Treppenhaus
Probearart	schwarzes Sockelplättli
Aussehen	Grauer Mörtel
Bestandteile und Gehalt (faserig)	Mörtel: Zellulose
Bemerkungen	--
Laborprobe	Nr. 23.102 - 9
Asbestbefund	Asbest → negativ
Risiko Gefährdung	keine

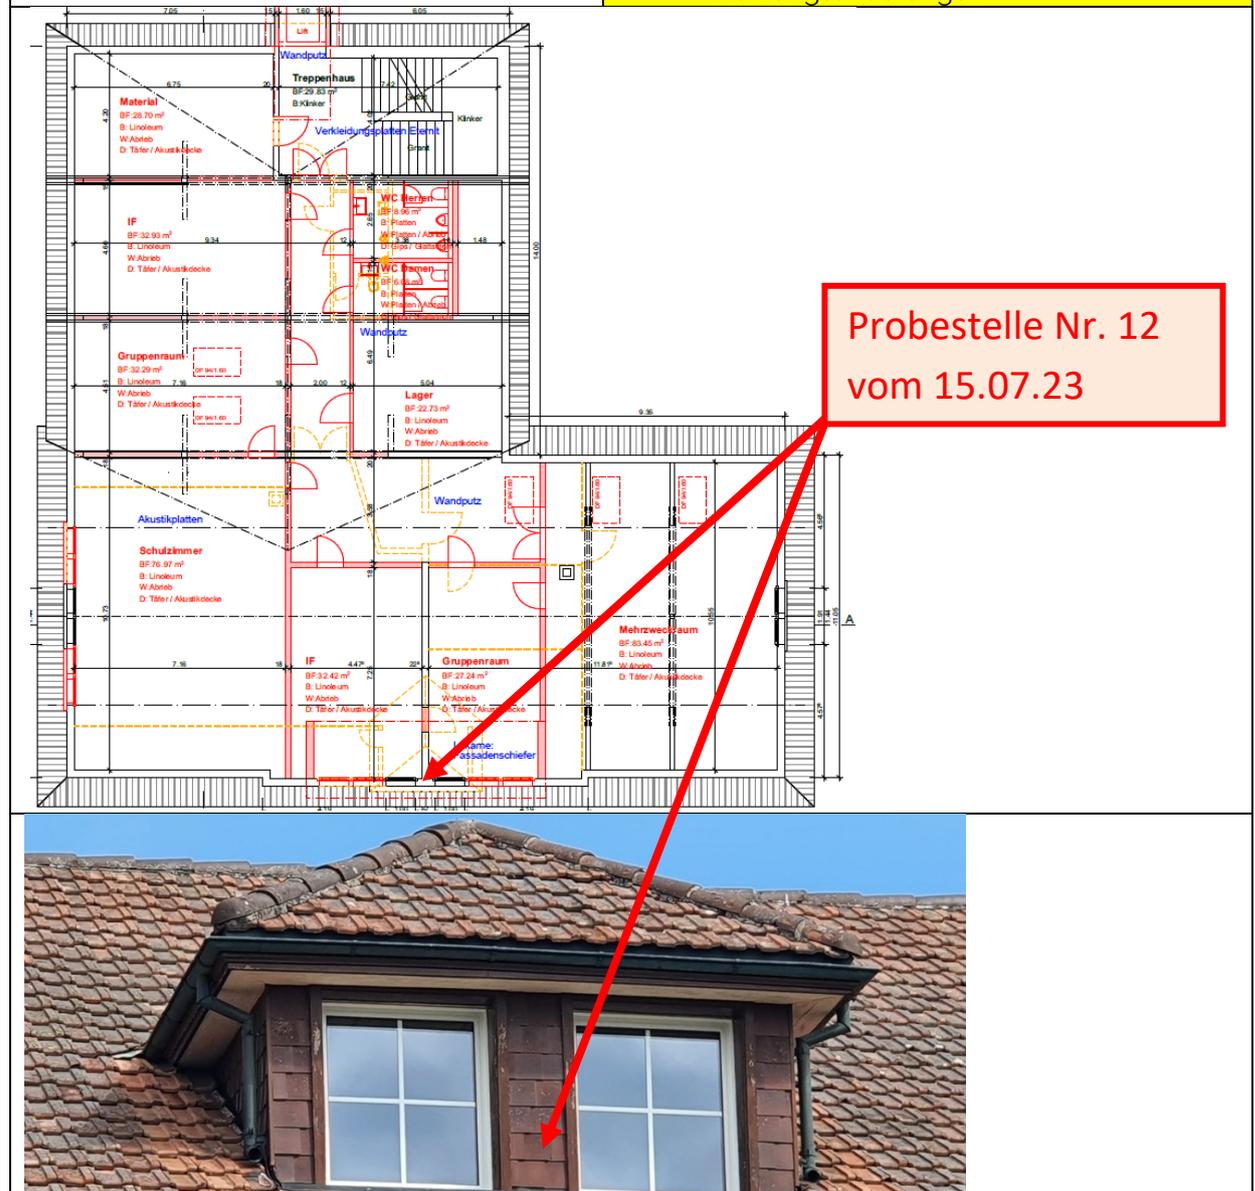
Pos.-Nr. : 23.102-12

Asbest - Vorkommen

Geschoss	Aussenbereich / Dachgeschoss
Probestelle	Dach, Lukarne
Probearart	Fassadenschiefer, Eternit
Aussehen	Rote, zementöse Faserplatte
Bestandteile und Gehalt (faserig)	Chrysotil (Weissasbest)
Bemerkungen	Fasern im Innern gut und oberflächlich schwach gebunden
Laborprobe	Nr. 23.102 - 12
Asbestbefund	Asbest → positiv
Risiko Gefährdung	Sanierungs-Dringlichkeitsstufe III Sanierung vormerken <ul style="list-style-type: none"> - Sanierung vor baulichen Eingriffen - Neubeurteilung bei Vorkommnissen oder Nutzungsänderungen

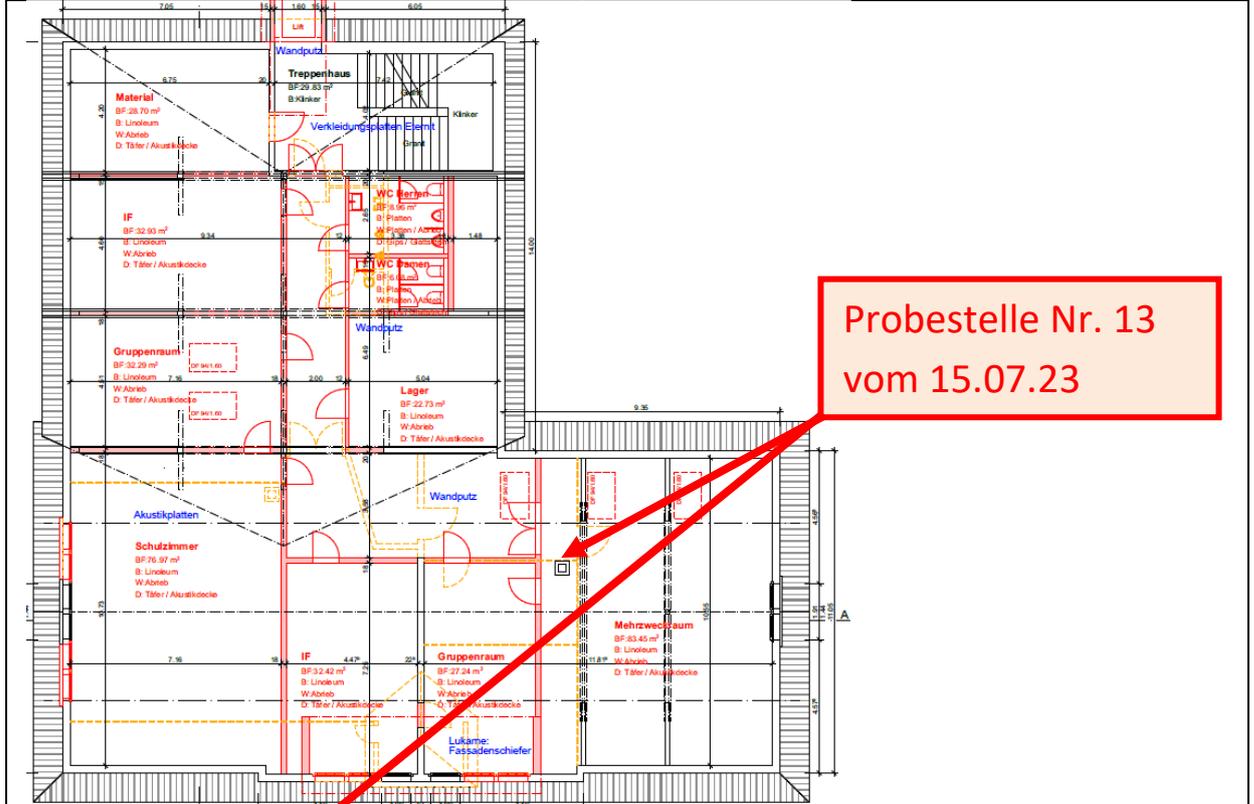
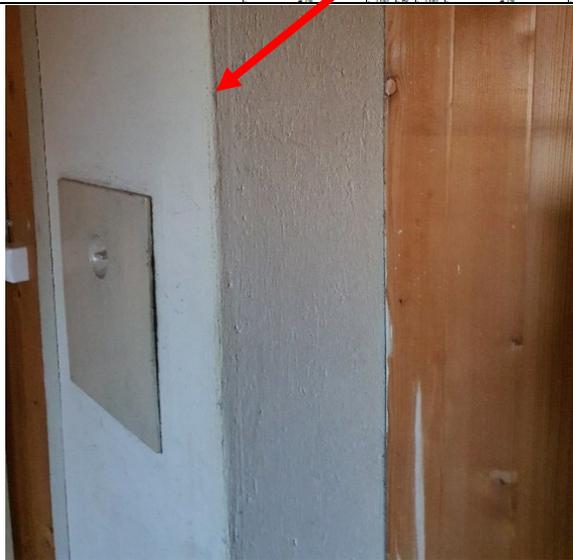
**Vorraum, Korridor
 Dachgeschoss**

kein Asbest – Vorkommen

Geschoss	Dachgeschoss
Probestelle	Vorraum, Korridor
Probearart	Verputzt Kamin
Aussehen	Grauer Mörtel, gelber Anstrich
Bestandteile und Gehalt (faserig)	Mörtel: Zellulose
Bemerkungen	--
Laborprobe	Nr. 23.102 - 13
Asbestbefund	Asbest → negativ
Risiko Gefährdung	keine

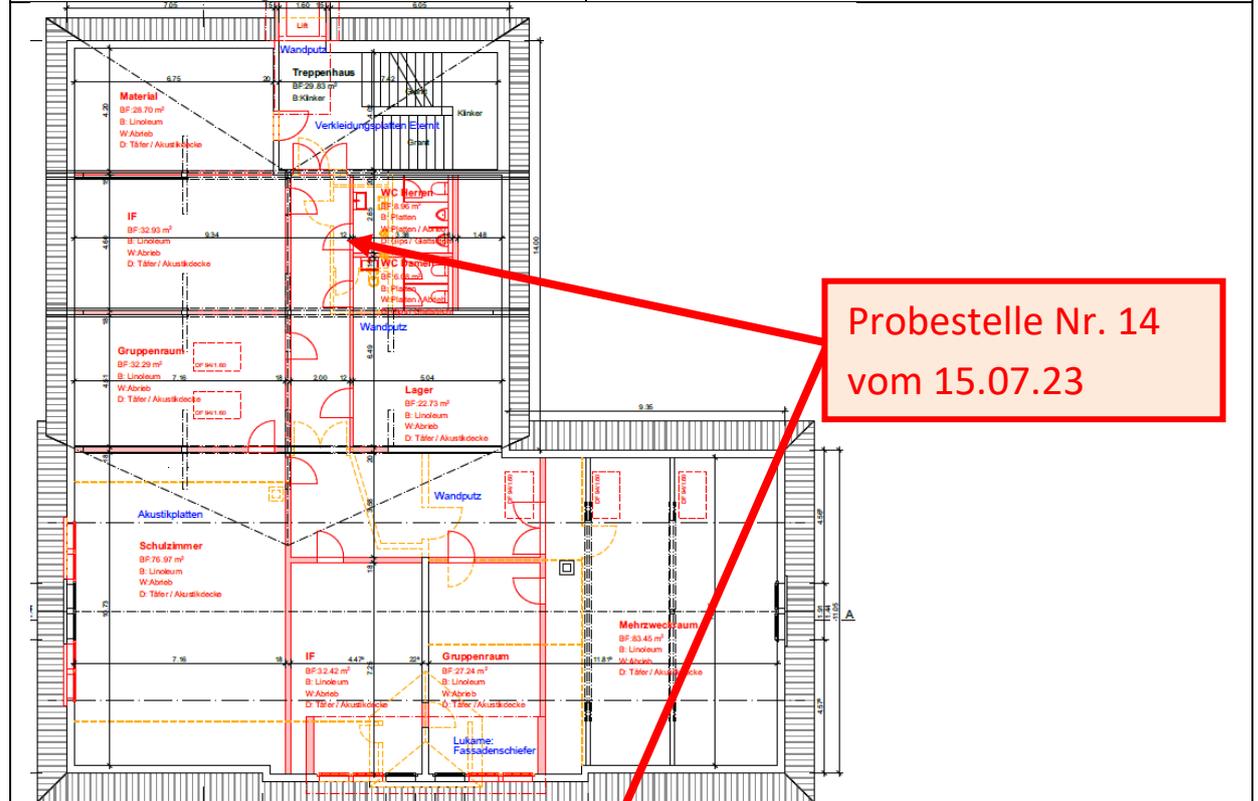
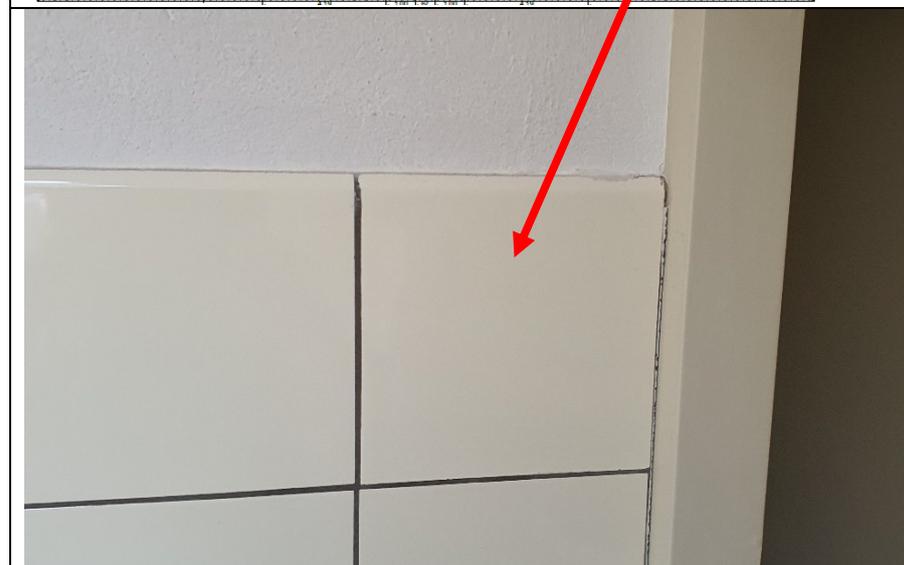
**WC Herren
 Dachgeschoss**

kein Asbest – Vorkommen

Geschoss	Dachgeschoss
Probestelle	WC Herren
Probearart	hellgelbes Wandplättli
Aussehen	grauer Fugen- und Klebemörtel
Bestandteile und Gehalt (faserig)	Mörtel: Zellulose
Bemerkungen	--
Laborprobe	Nr. 23.102 - 14
Asbestbefund	Asbest → negativ
Risiko Gefährdung	keine

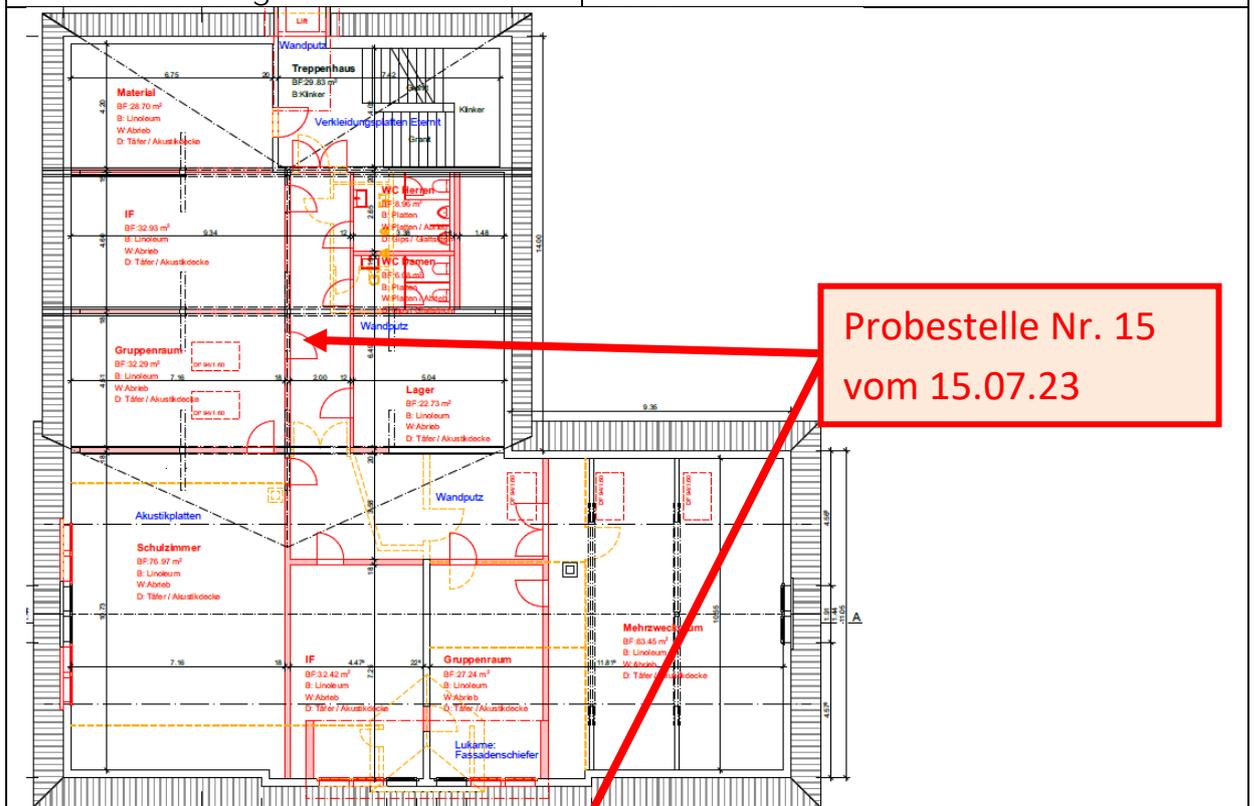
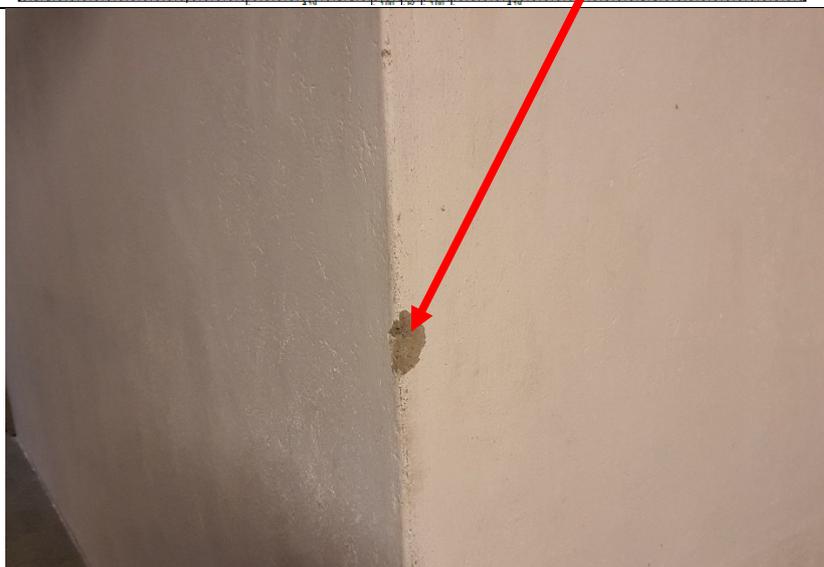
Probestelle Nr. 15
 vom 15.07.23

kein Asbest – Vorkommen

Geschoss	Dachgeschoss
Probestelle	Vorraum, Korridor
Probearart	Verputzt, weisser Anstrich
Aussehen	grauer Mörtel
Bestandteile und Gehalt (faserig)	Mörtel: Zellulose
Bemerkungen	--
Laborprobe	Nr. 23.102 - 15
Asbestbefund	Asbest → negativ
Risiko Gefährdung	keine

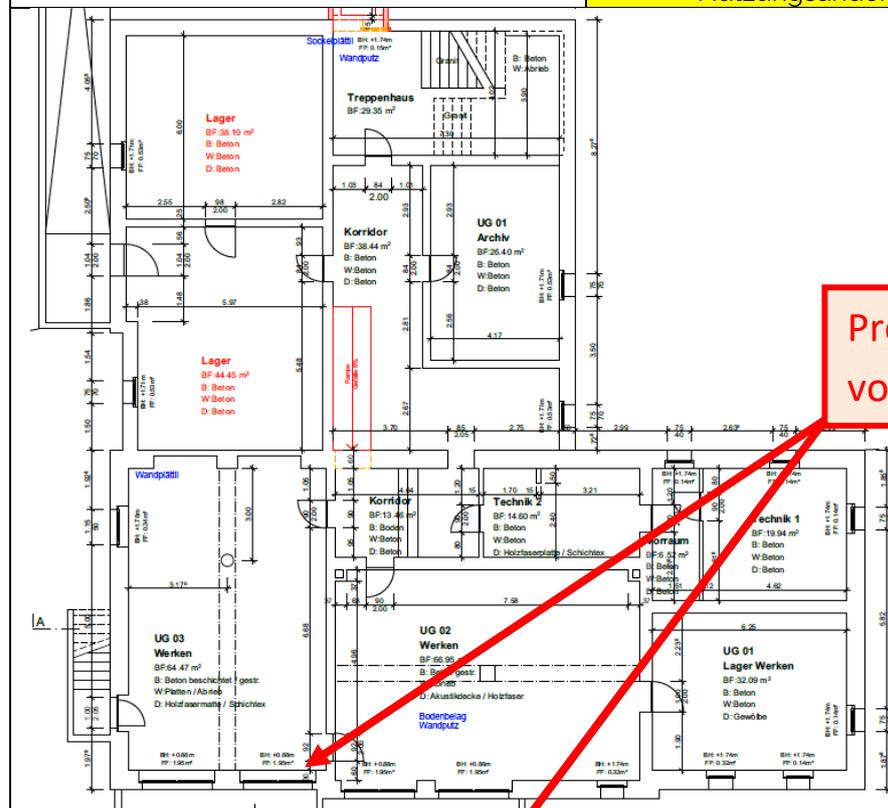
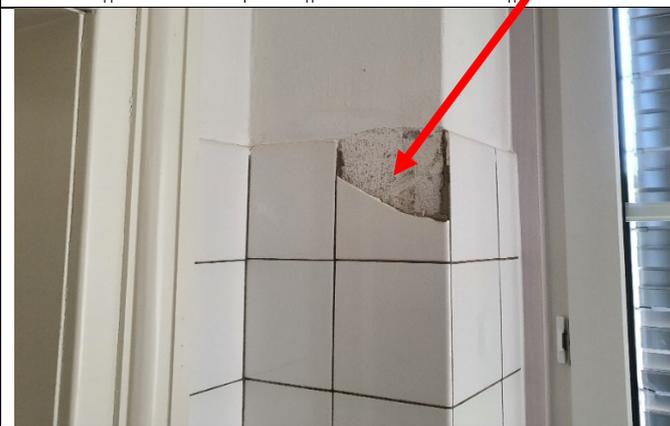
Asbest Befund:
Werken UG 03
Untergeschoss

Asbest - Vorkommen

Geschoss	Untergeschoss
Probestelle	Werken, UG 03
Probearart	Wandplättli, weiss
Aussehen	dunkelgrauer Mörtel
Bestandteile und Gehalt (faserig)	Chrysotil (Weissasbest)
Bemerkungen	Fasern gut gebunden
Laborprobe	Nr. 23.102 - 16
Asbestbefund	Asbest → positiv
Risiko Gefährdung	Sanierungs-Dringlichkeitsstufe III Sanierung vormerken
	<ul style="list-style-type: none"> - Sanierung vor baulichen Eingriffen - Neubeurteilung bei Vorkommnissen oder Nutzungsänderungen

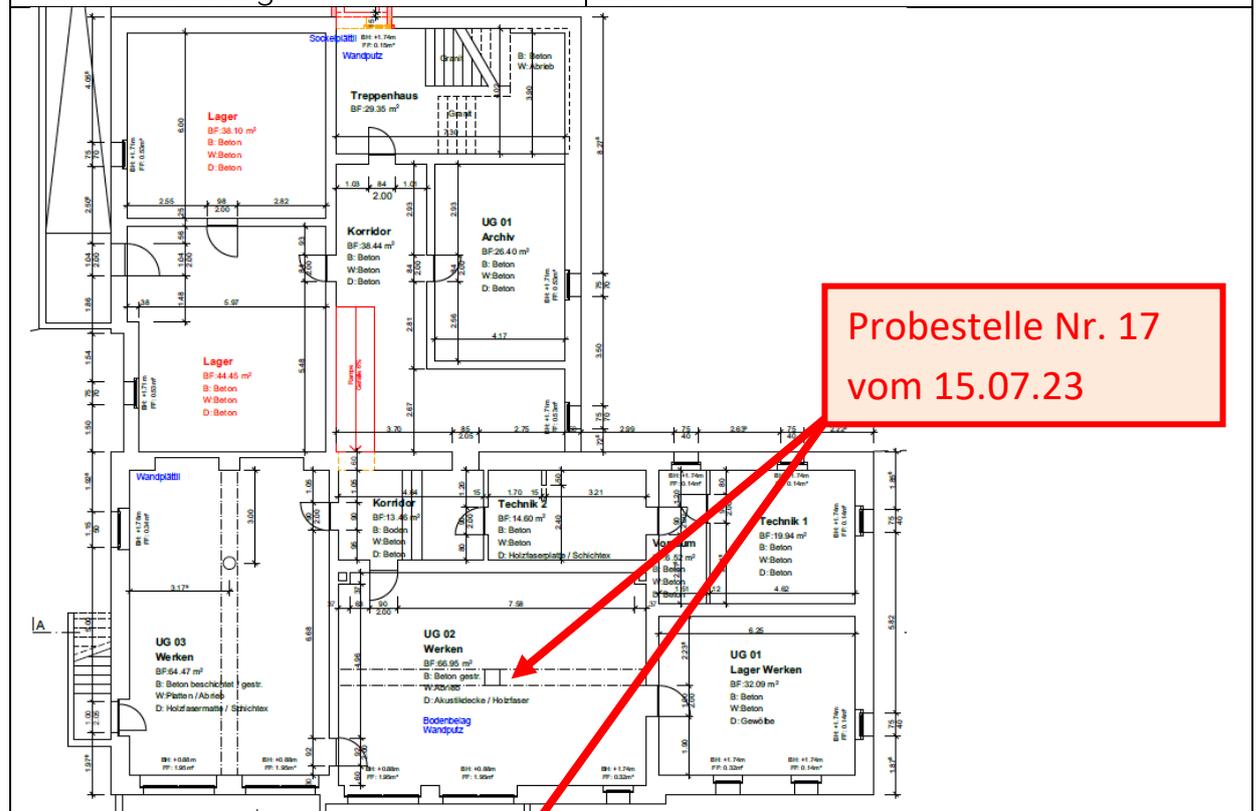
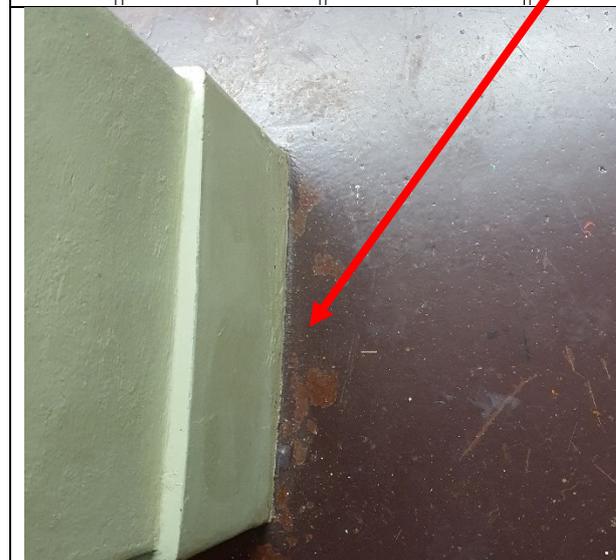
**Werken UG 02
 Untergeschoss**

kein Asbest – Vorkommen

Geschoss	Untergeschoss
Probestelle	Werken, UG 02
Probeart	Bodenbelag
Aussehen	bordeauxroter, zementöser Belag
Bestandteile und Gehalt (faserig)	--
Bemerkungen	--
Laborprobe	Nr. 23.102 - 17
Asbestbefund	Asbest → negativ
Risiko Gefährdung	keine

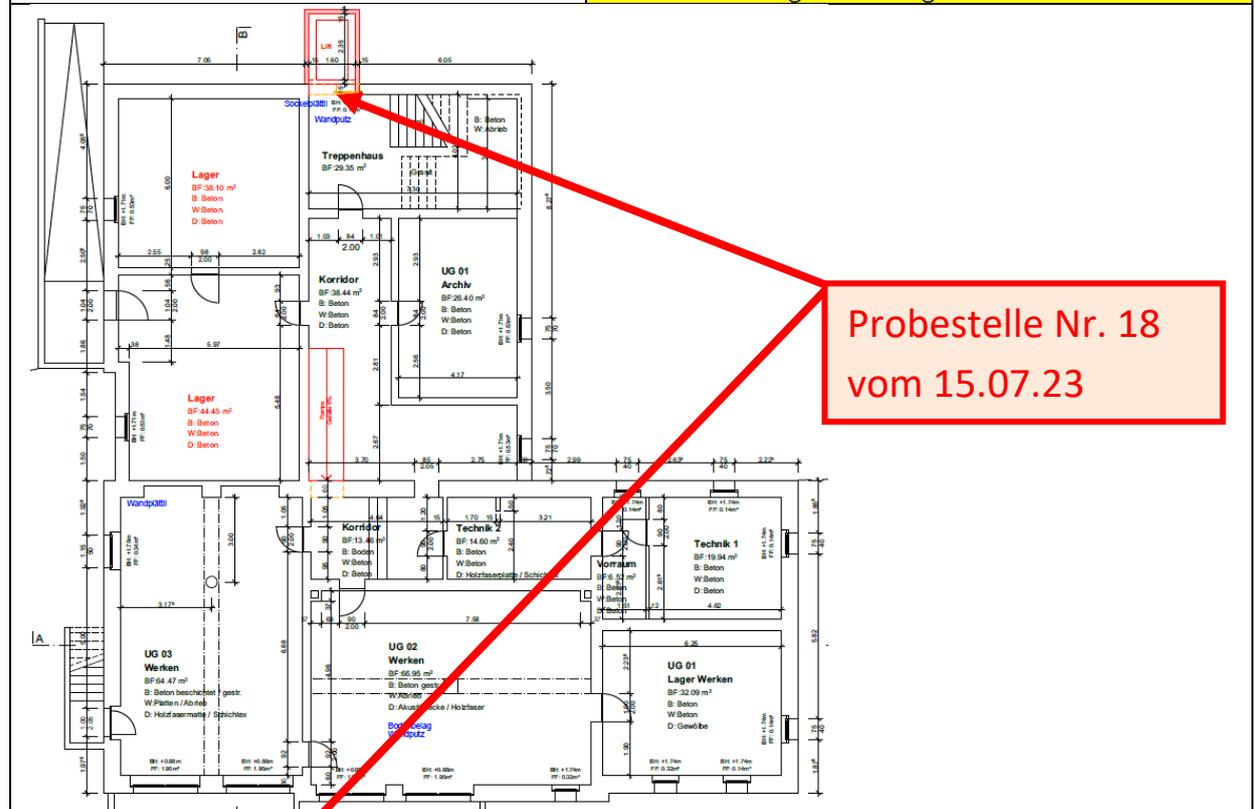
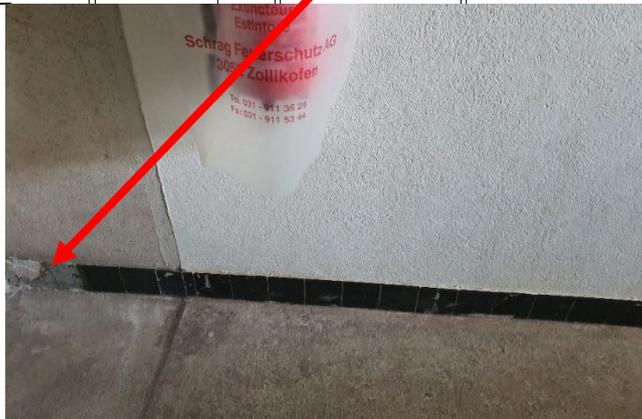
**Probestelle Nr. 18
vom 15.07.23**

Asbest - Vorkommen

Geschoss	Untergeschoss
Probestelle	Treppenhaus
Probeart	Sockelplättli, schwarz
Aussehen	dunkelgrauer Mörtel
Bestandteile und Gehalt (faserig)	Anthophyllit
Bemerkungen	--
Laborprobe	Nr. 23.102 - 18
Asbestbefund	Asbest → positiv
Risiko Gefährdung	Sanierungs-Dringlichkeitsstufe III Sanierung vormerken
	<ul style="list-style-type: none"> - Sanierung vor baulichen Eingriffen - Neubeurteilung bei Vorkommnissen oder Nutzungsänderungen

Asbest Befund:
**Treppenhaus
Untergeschoss**
