Asbest – Diagnose vom 15.07.2023 / 28.07.23

23.102-Sanierung Kirchsulhaus, Gotthelfstrasse 11, 3427 Utzenstorf

Diagnose vor Beginn Umbauarbeiten

Version 23.102_V2 / 02.08.23

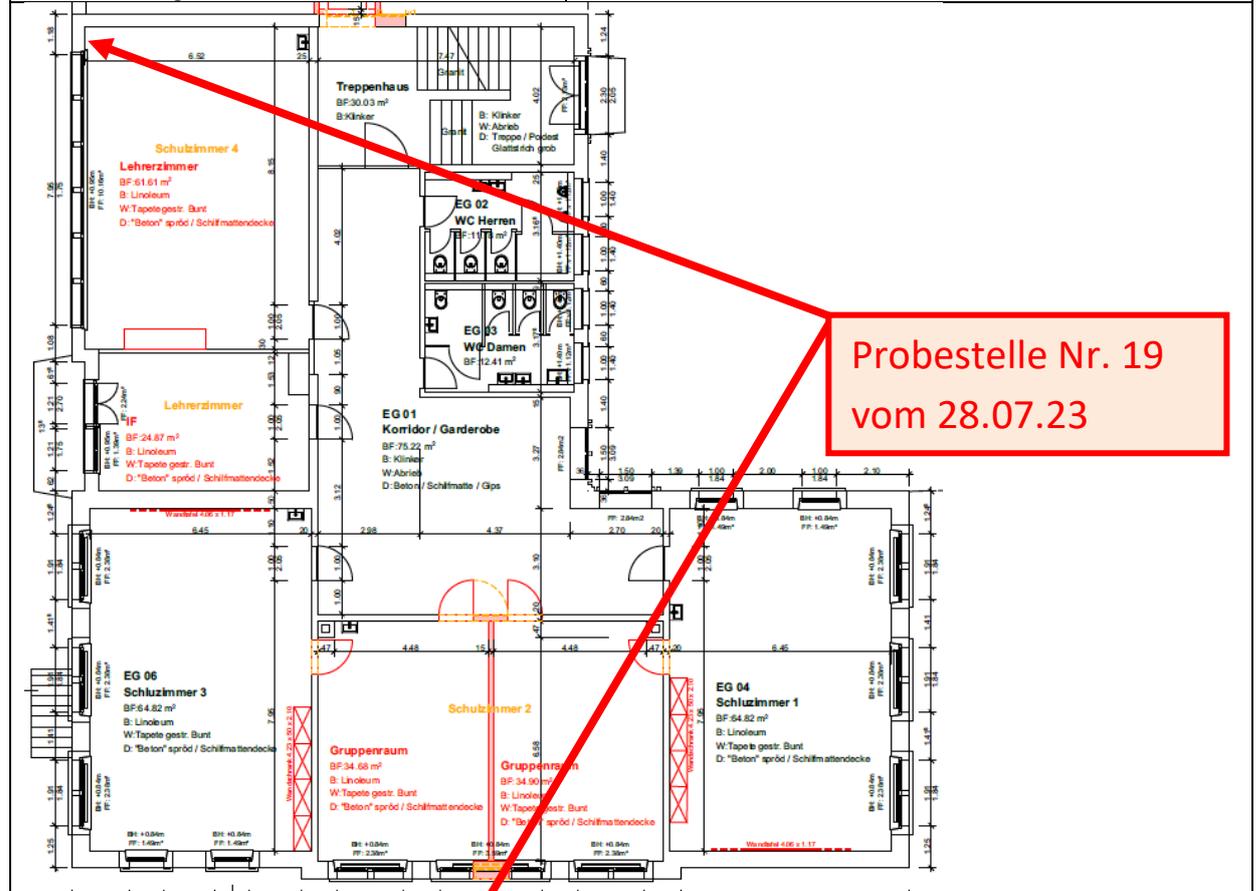
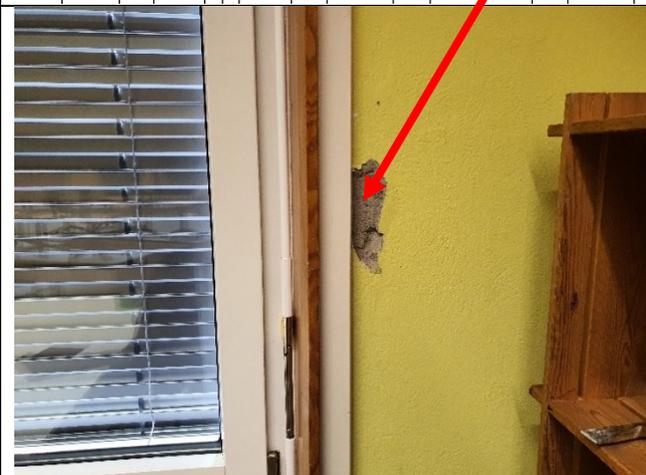
Pos.-Nr. : 23.102-19

kein Asbest – Vorkommen

Geschoss	Erdgeschoss
Probestelle	Schulzimmer 4
Probearart	Verputzt
Aussehen	grauer Mörtel, gelber Anstrich
Bestandteile und Gehalt (faserig)	Mörtel: Zellulose
Bemerkungen	--
Laborprobe	Nr. 23.102 - 19
Asbestbefund	Asbest → negativ
Gefährdung	keine

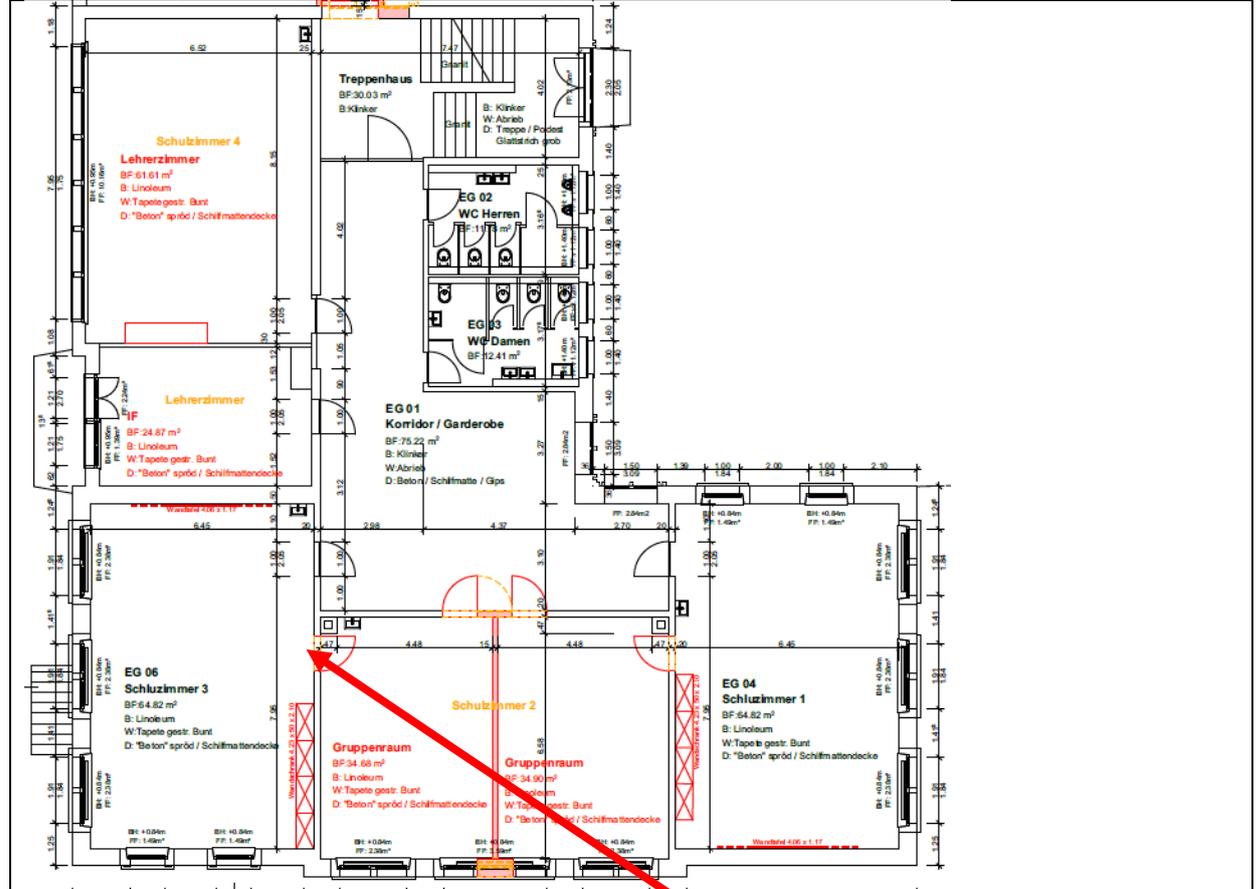
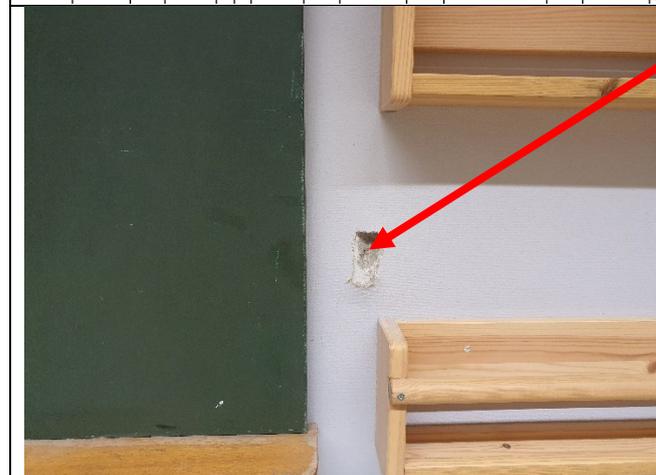
**Probestelle Nr. 20
 vom 28.07.23**

kein Asbest – Vorkommen

Geschoss	Erdgeschoss
Probestelle	Schulzimmer 3
Probearart	Verputzt
Aussehen	weisser Gips, weisser Anstrich über Gewebe
Bestandteile und Gehalt (faserig)	--
Bemerkungen	--
Laborprobe	Nr. 23.102 - 20
Asbestbefund	Asbest → negativ
Gefährdung	keine

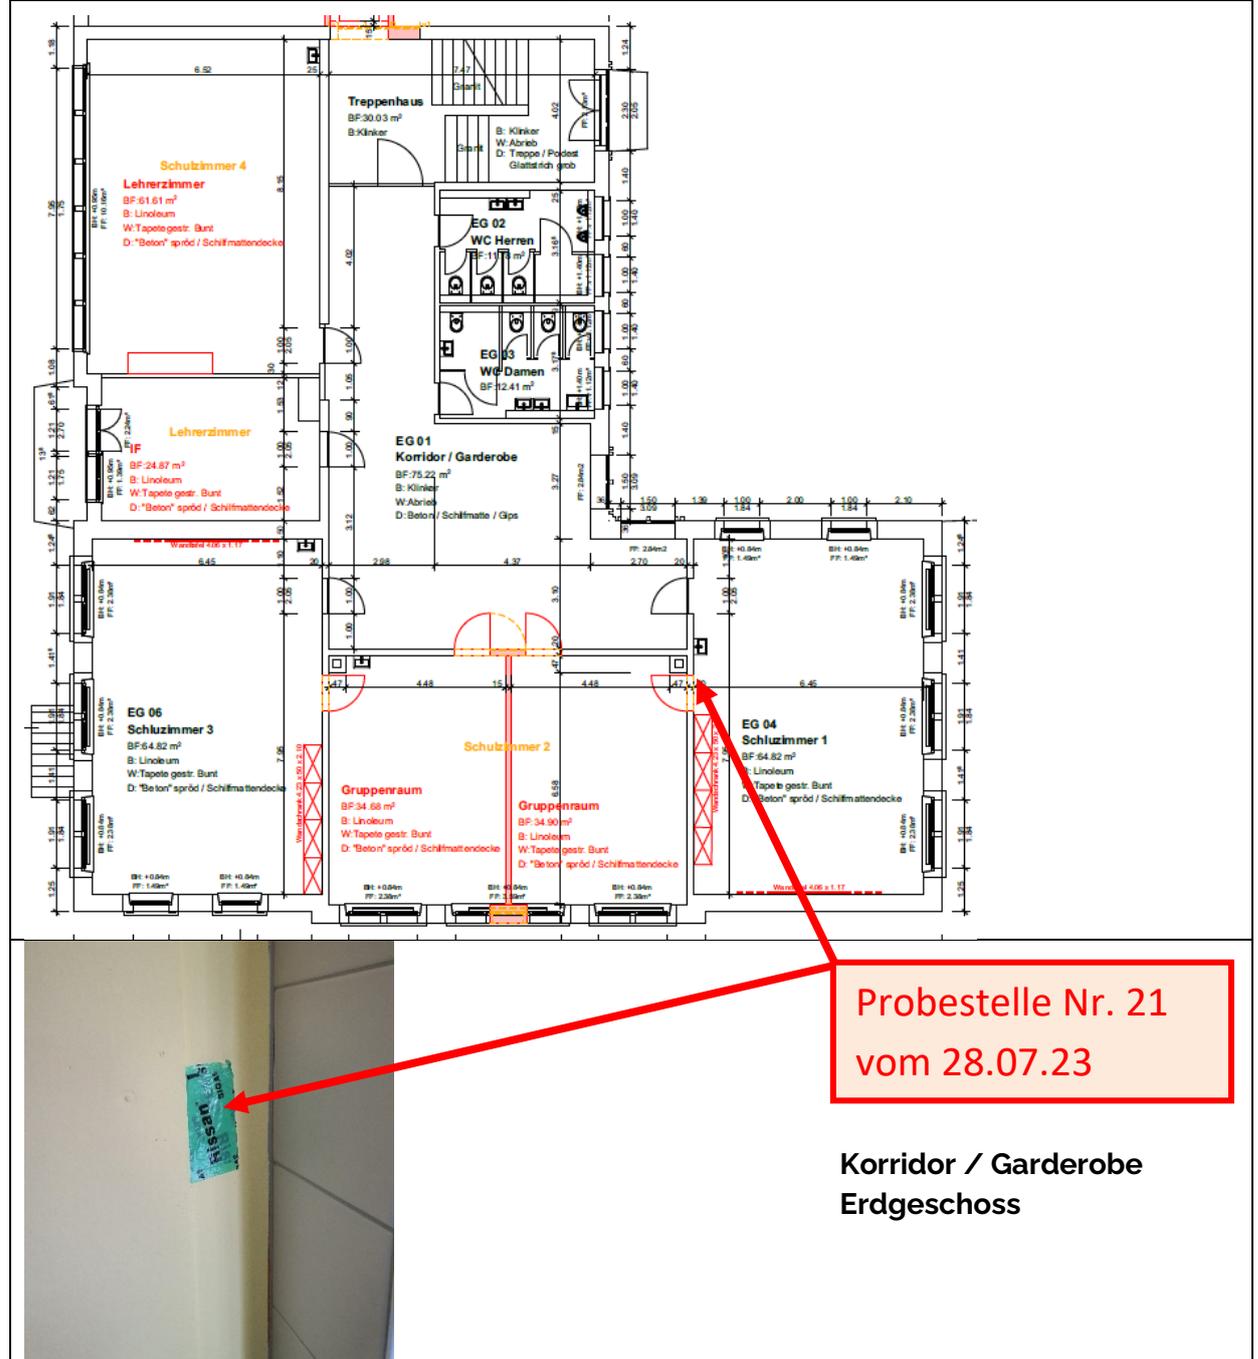
Pos.-Nr. : 23.102-21

kein Asbest – Vorkommen

Geschoss	Erdgeschoss
Probestelle	Schulzimmer 1
Probearart	Verputzt
Aussehen	weisser Gips, gelber Anstrich über Gewebe
Bestandteile und Gehalt (faserig)	--
Bemerkungen	--
Laborprobe	Nr. 23.102 - 21
Asbestbefund	Asbest → negativ
Gefährdung	keine

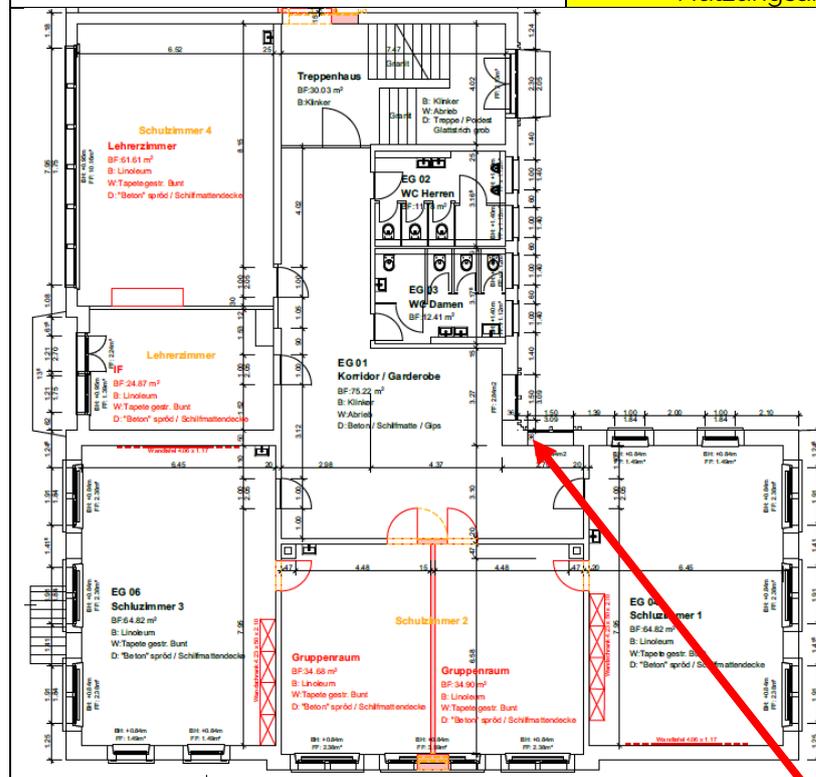
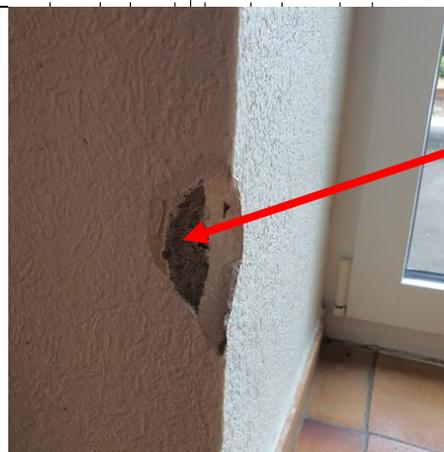
Probestelle Nr. 22
vom 28.07.23

Asbest - Vorkommen

Geschoss	Erdgeschoss
Probestelle	Korridor / Garderobe
Probeart	Verputzt
Aussehen	grauer Mörtel, weisser Anstrich
Bestandteile und Gehalt (faserig)	Anthophyllit
Bemerkungen	Fasern gut gebunden
Laborprobe	Nr. 23.102 - 22
Asbestbefund	Asbest → positiv
Gefährdung	Sanierungs-Dringlichkeitsstufe III Sanierung vormerken <ul style="list-style-type: none"> - Sanierung vor baulichen Eingriffen - Neubeurteilung bei Vorkommnissen oder Nutzungsänderungen

Asbest Befund:
Korridor / Garderobe
Erdgeschoss

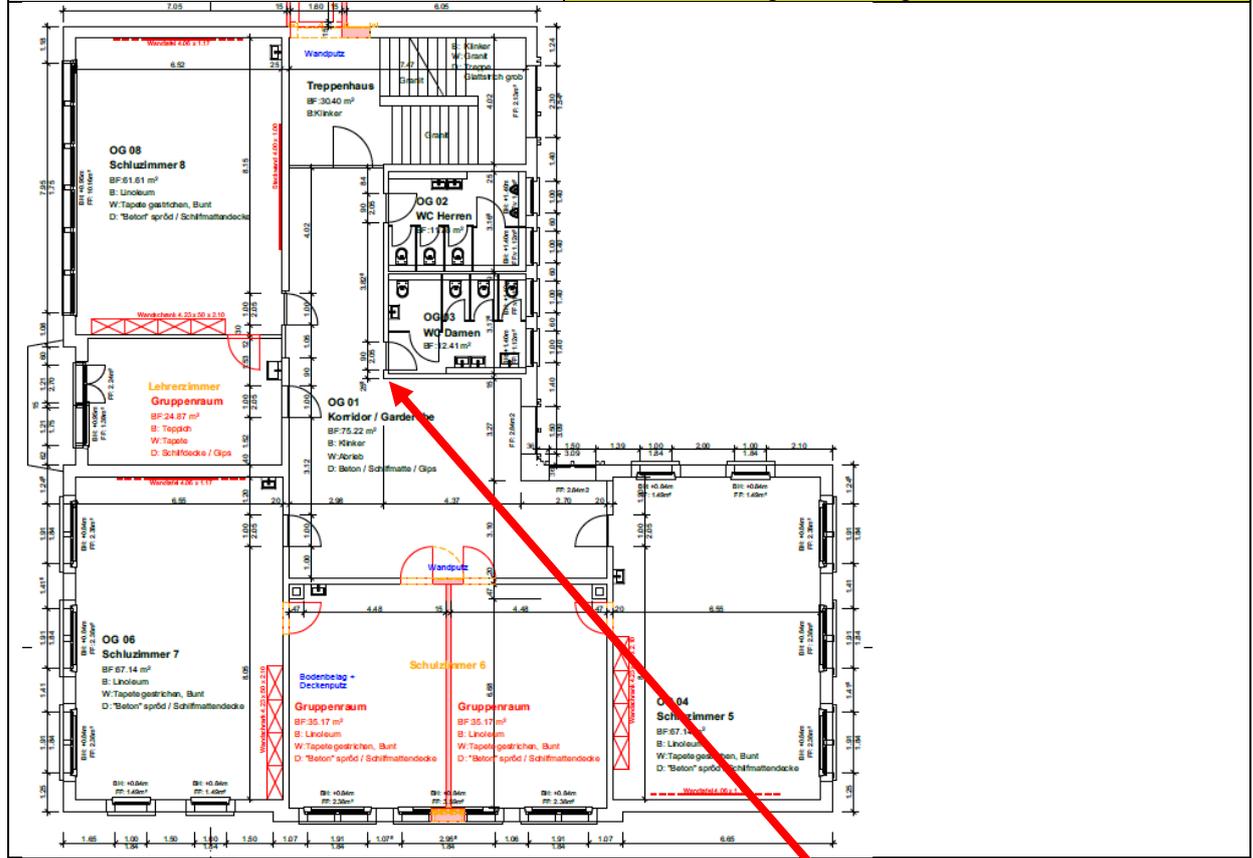
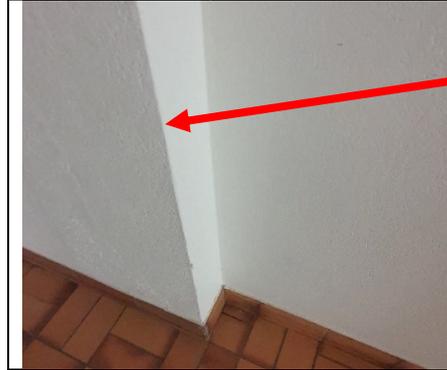
**Probestelle Nr. 23
 vom 28.07.23**

Asbest - Vorkommen

Geschoss	Obergeschoss
Probestelle	Korridor / Garderobe
Probearart	Verputzt
Aussehen	grauer Mörtel, weisser Anstrich
Bestandteile und Gehalt (faserig)	Anthophyllit
Bemerkungen	Fasern gut gebunden
Laborprobe	Nr. 23.102 - 23
Asbestbefund	Asbest → positiv
Gefährdung	Sanierungs-Dringlichkeitsstufe III Sanierung vormerken <ul style="list-style-type: none"> - Sanierung vor baulichen Eingriffen - Neubeurteilung bei Vorkommnissen oder Nutzungsänderungen

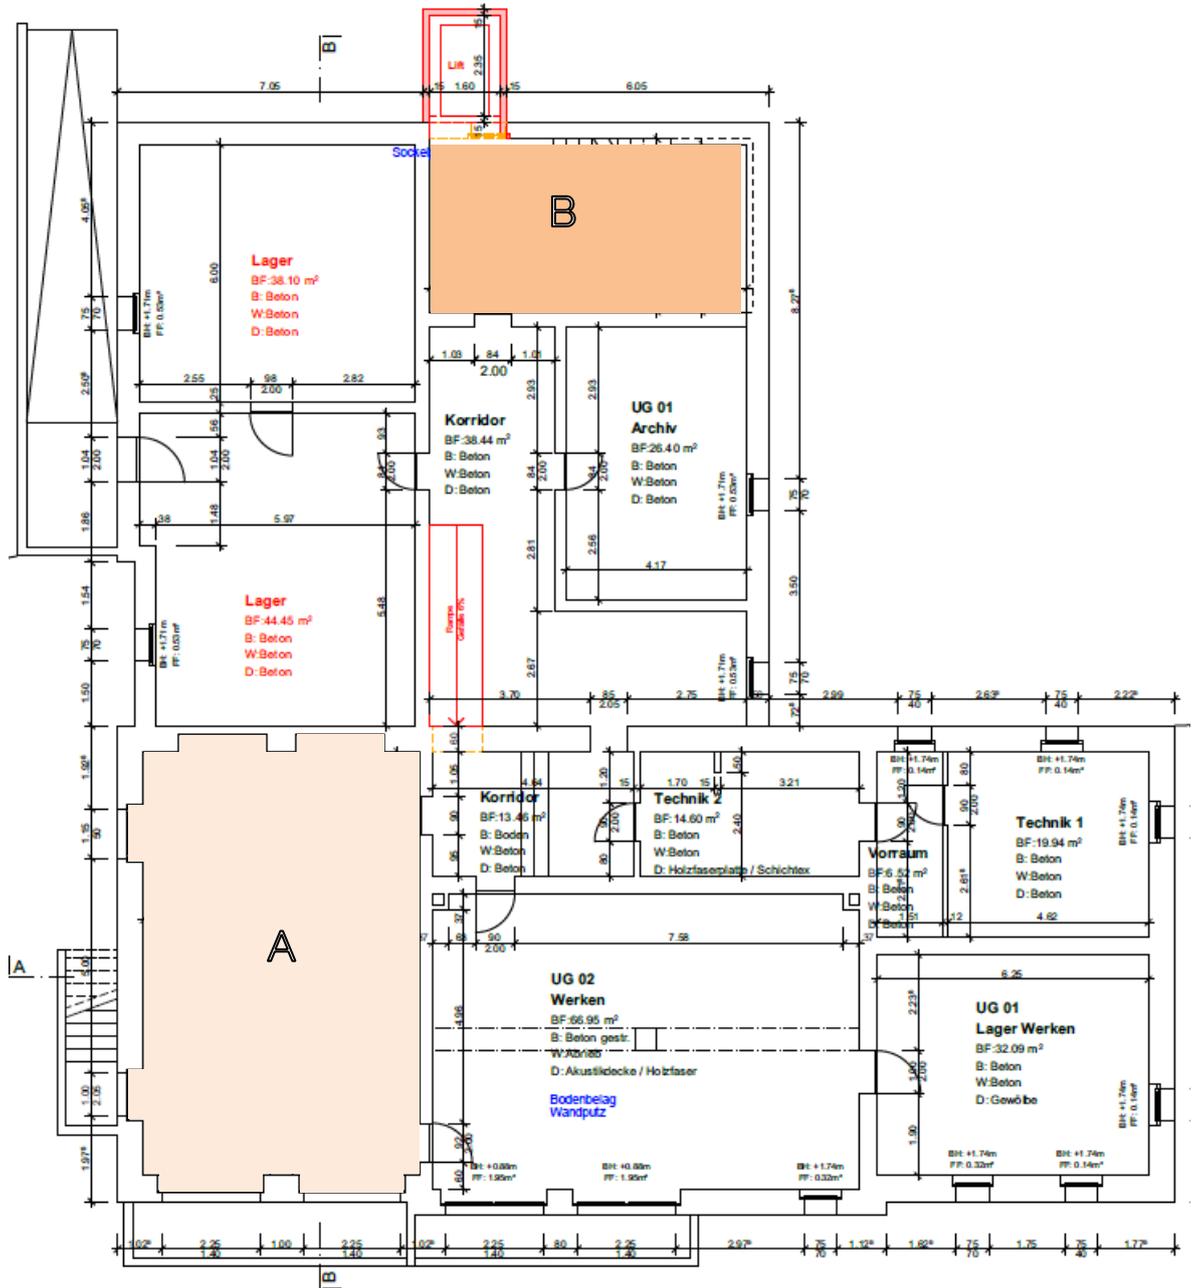
4.3.1 UNTERGESCHOSS

- SANIERUNGSSZONE A (FLIESENKLEBER, UG) WERKEN UG 03
- SANIERUNGSSZONE B (FLIESENKLEBER, UG - 2.OG) TREPPENHAUS

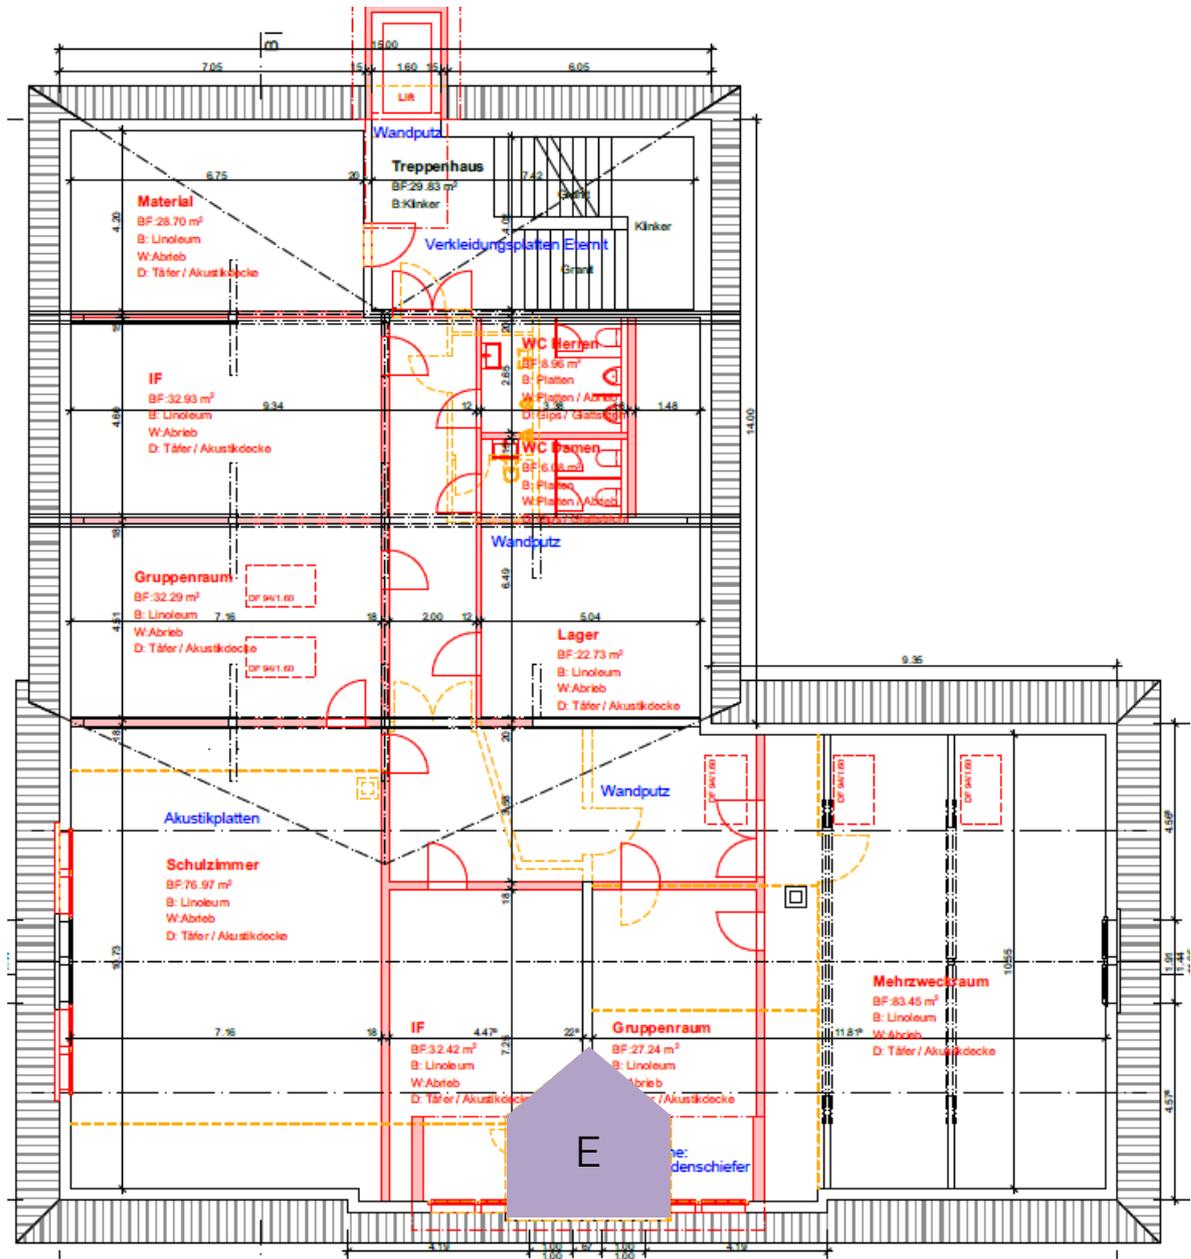
4.3.3 DACHGESCHOSS

■ SANIERUNGSZONE E (FASSADENSCHIEFER) LUKARNE
